Wegschäden durch Wurzeln: Oldtimer-Hafen /Cremilk und Küchenstudio am Großparkplatz

Nr. 25 Grundstück neben der Polizei - Zwei Kastanien hinter der Gemeinschaftsschule (siehe gesonderte Anlage)

Nr. 25 aus dem Baumprotokoll:

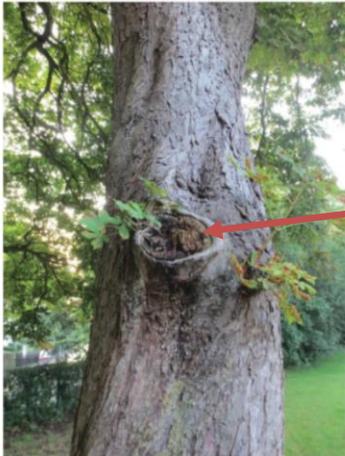
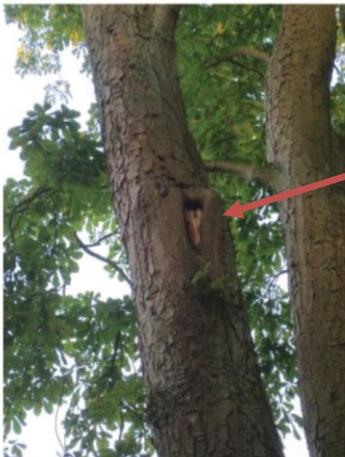
Innere der beiden großen Kastanien: Stamm- und Starkastwunden, z.T. mit Fäulnis + Höhlungen (Foto 90 + 91);

Stammumfang in 1 m Höhe gemessen: 2,80 m

Pflegefehler: Der Ast ist nicht eng am Stamm geschnitten. Die Wunde wächst langsam von außen zu.

(Potentielle Spechthöhle – Wäre ein großer Gewinn für die Schule.)

Maßnahme: Das Altholz im Inneren der Wunde vorsichtig glatt schneiden und nach unten Abfluss schaffen. Dann kann sich die Wunde schließen.

Nach unten Abfluss schaffen, dann schließt die Wunde sich von selbst.

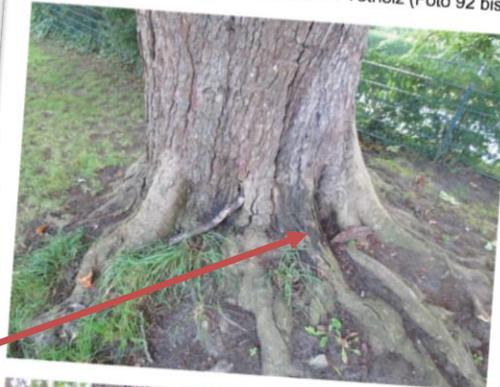
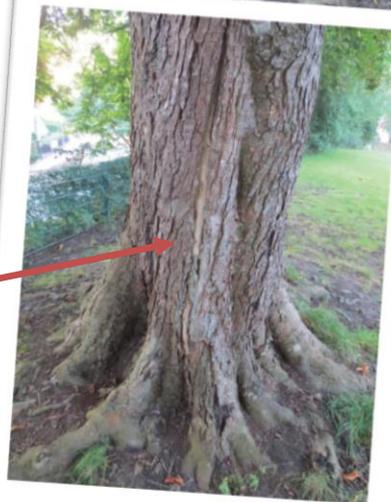
Große Kastanie (zur Böschung hin): Stamm- und Stammfußwunden z.T. mit Fäulnis und Schwarzfärbung durch Pilzbefall + Rindenablösungen + Rissbildung, z.T. mit schwarzem Ausfluss + Rissbildung an Starkästen + Totholz (Foto 92 bis 99)

Stammumfang in 1 m Höhe gemessen: 2,95 m

Schlupflöcher für Asseln sanieren.
Keine Staunässe zulassen!

Längsrisse: Überstehende Borke bis auf die schon vorhandenen Überwallungen wegschneiden (Feuchtigkeit, Asseln!)

→ ggf. einen Baumchirurgen hinzuziehen

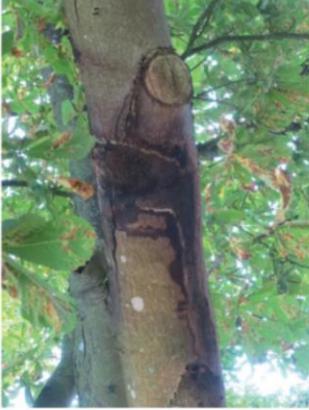
Nr. 23 Mühle Amanda – Eine Kastanie

zu 23.: Mühle Amanda, Schleswiger Straße
Kastanie = Begutachtung durch Silvaconcept

Wurde bei der Begehung am 20. Januar nicht gefunden. Keine Fällung bis nähere Informationen vorliegen! → Dann noch einmal beurteilen.

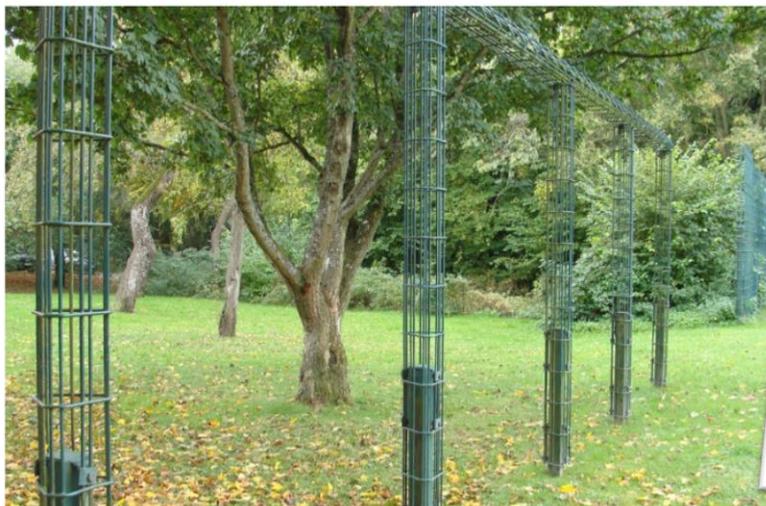
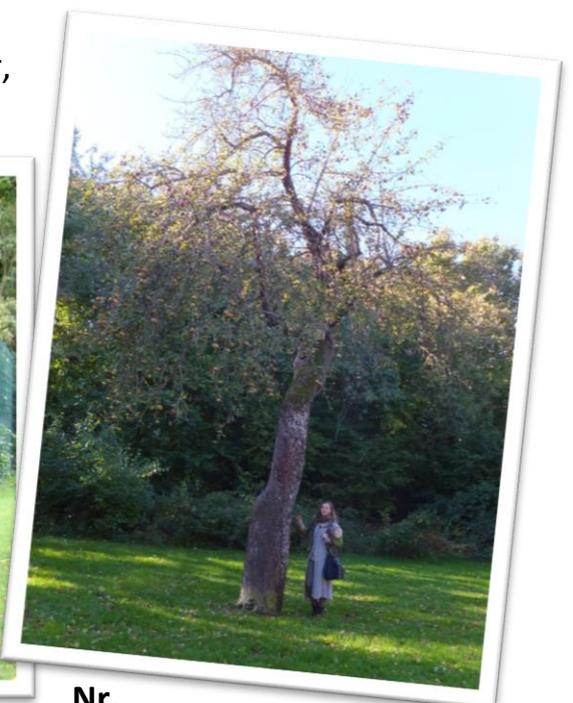
Nr. 30 Obstwiese hinter dem Rathaus

Auch wenn die beiden in Frage kommenden Apfelbäume keine Schönheiten sind, sie sind nicht krank oder abgestorben. Obstbäume, besonders Äpfel müssen zur Erhaltung jährlich geschnitten werden. Das ist offenbar hier nicht geschehen. Die beiden Apfelbäume sind das Relikt einer wertvollen innerstädtischen Obstbaumwiese wie sie im Jahr 2013 noch existierte (siehe Abbildung unten).

zu 30.: Obstwiese am Rathaus
Apfelbaum: Bruchgefahr = Fällung

Bei verschiedenen Bäumen liegen Mähwunden vor, diese in Zukunft vermeiden.

Ersatz = Apfelbaum

Vorschlag für pflegeleichte Ersatzpflanzung:

Walnussbaum (Später kein Pflegeschnitt nötig), im ausreichenden Abstand zu den schon nachgepflanzten Bäumen. In ca. 5 Jahren die Apfelbäume fällen. Bei diesen bis dahin Pflegeschnitt.

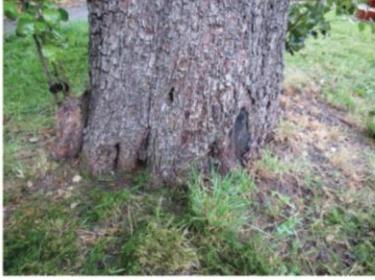
31 Grünanlage am Rathaus (zw. Rathaus und „Schlei Küchen“) - Birnbaum

zu 31.: Grünanlage zw. Rathaus und „Schlei-Küchen“
Birnbaum: Bruchgefahr = Fällung

Wunden am Stammfuß
(Verletzungen durch Frontmäher):
Staunässe und Asselschlupflöcher
beseitigen.

Pilzbefall beim dunklen Fleck?

Selbst wenn der Baum durch
Schichtpilze oder Porlinge befallen ist, ist es immer noch Zeit zur Fällung, wenn
die Sporenstände sich zeigen.

Ersatz = Birnbaum

Auslichten

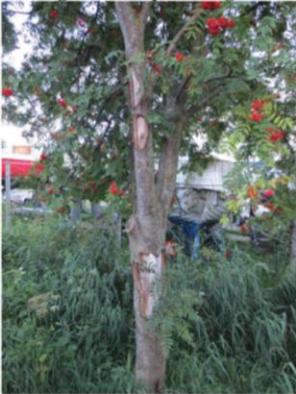
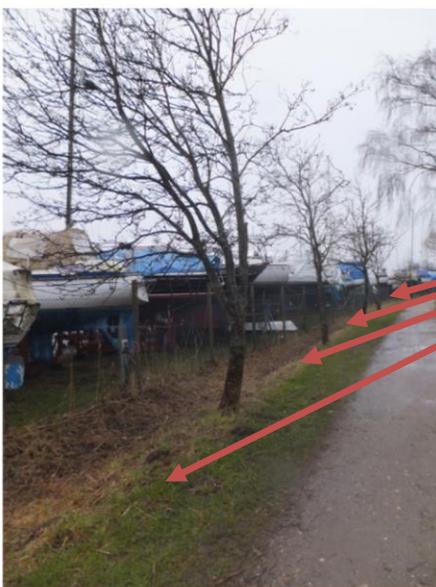
Nr. 44 Wanderweg-Grauhöfter Weg – 5 Vogelbeeren

zu 44.: 5 Vogelbeeren am Wanderweg-Grauhöfter Weg auf Seite zu Fa. Ancker:
Rodung und Nachpflanzung auf Wegseite zur Schlei

Ebereschen sind auf Grund ihrer
Blüten und Beeren wichtig für
Insekten und Vögel. Die Wunden
(woher?) sind am verheilen. Es
liegt kein akuter Grund vor, die
Vogelbeeren sofort zu fällen.

Ersatz = 5 Vogelbeeren

Schon jetzt sollten in den Zwischenräumen
Neupflanzungen vorgenommen werden, so dass
diese schon ein gewisses Alter erreicht haben, falls
die alten Bäume sich in den nächsten Jahren zu
einer Gefährdung entwickeln sollten.

Die Ersatzpflanzung (Ebereschen auf der Wegseite
zur Schlei) jetzt schon durchführen, die
bestehenden Vogelbeeren aber noch nicht roden,
bis der Ersatz sich entwickelt hat.

In Zukunft sollte besser darauf geachtet werden,
Stammwunden zu vermeiden.

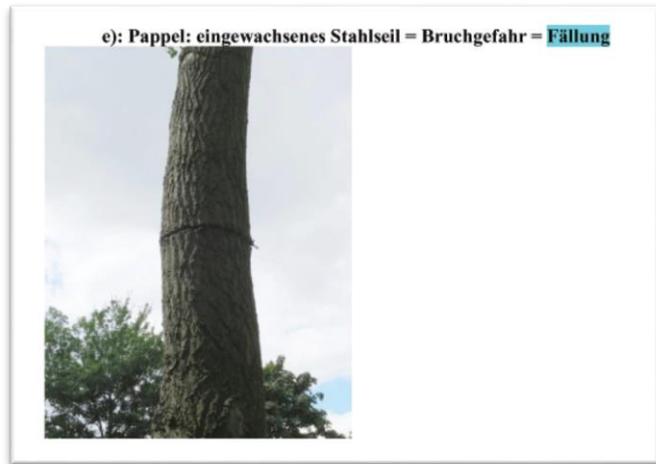
Nr. 51 Sportplatz A (Gemeinschaftsschule, Hindenburgstraße) - Pappel

Eingewachsenes Seil: Hier liegt ein massiver Pflegefehler vor. Wieso wurde das Stahlseil nicht rechtzeitig entfernt? Das Seil wächst langsam in den Baum ein, dieser verschließt sich wieder und kann durchaus noch weiterleben.

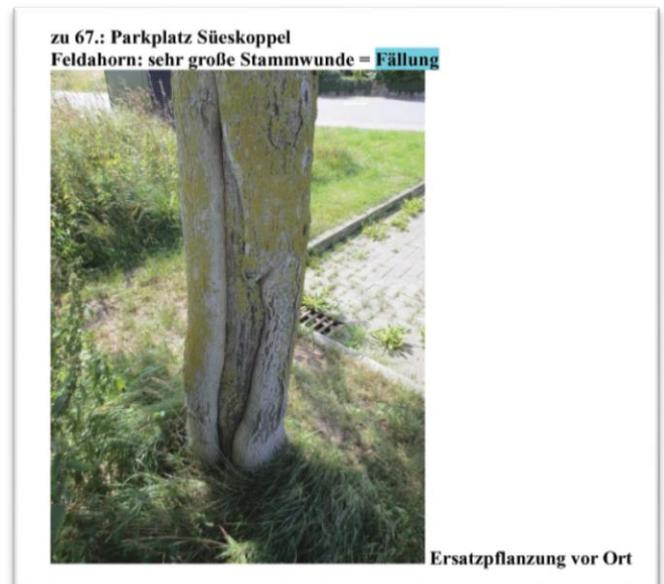
Nr. 67 Parkplatz Süeskoppel - Feldahorn

Die Stammwunde (Verletzung beim Rasenmähen?) wird seit Jahren vom Baum geschlossen. Pilzbefall ist nicht zu erkennen. Der Baum hat die letzten Stürme überstanden, ist also standfest. In weiteren 10 Jahren wird sich die Wunde von oben nach unten weiter schließen. Der Baum kann durchaus alt werden. Fällen kann man im Notfall immer noch.

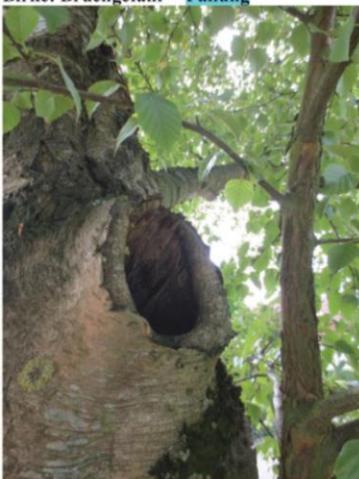
Nr. 74 Neuheim, Birke.

zu 74.: Pflanzstreifen Neuheim
Birke: Bruchgefahr = Fällung

(Ohne Besichtigung) Nach dem Foto ist die Astwunde (Pflegefehler!) seit Jahren am Verheilen. Im Laufe der nächsten Jahre wird das Totholz voll überwachsen. Für den Baum besteht keine Gefahr.

Ersatzpflanzung vor Ort

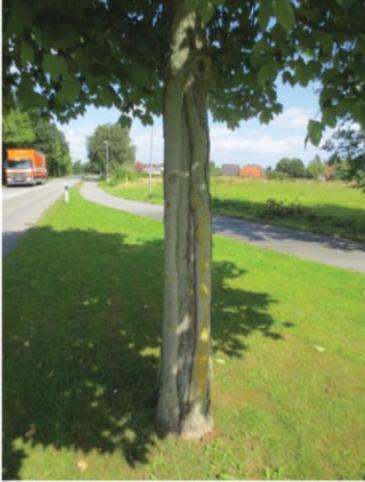
Nr. 76 Mehlbydiek - Ahorn

Verkehrskreisel Mehlbydiek - Ahorn: Bruchgefahr = Fällung

Siehe Nummern 67 und 83

Ersatzpflanzung vor Ort

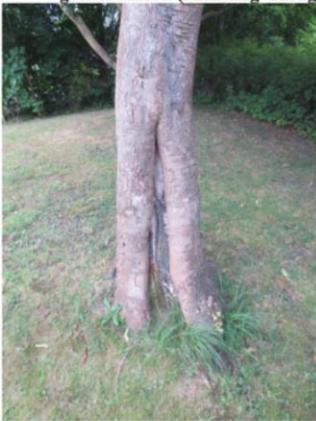
Nr. 83 Ellenberg - Großer Ahorn

großer Ahorn (Richtung Garagenzufahrt): große Stammwunde = Fällung

Hier gilt das Gleiche wie für die obige Nr. 67.

Ersatzpflanzung vor Ort

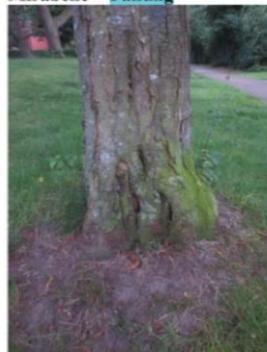
Nr. 84 Großspielplatz Ellenberg – Mirabelle im hinteren Bereich

Die Mirabelle ist wichtige Nahrungsquelle (Blüten und Früchte) für Vögel, Insekten (Schmetterlinge, Bienen, etc.). Der Zustand des Baumes rechtfertigt keine sofortige Fällung. Es reicht die jährlichen Pflegemaßnahmen vorzunehmen.

zu 84.: Großspielplatz Ellenberg
Mirabelle = Fällung

Ersatz = Laubbaum vor Ort

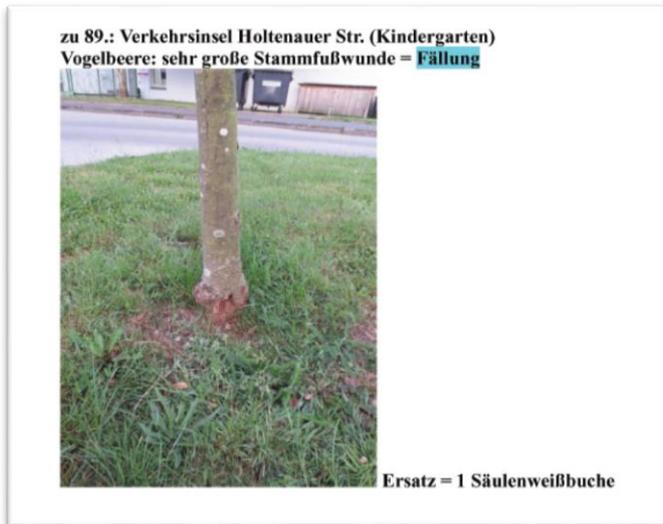
Nr. 89 Verkehrsinsel Holtenauer Straße - Vogelbeere

Ebereschen sind auf Grund ihrer Blüten und Beeren wichtig für Insekten und Vögel.

Ersatzpflanzung Eberesche an etwa gleicher Stelle, südlich versetzt. den jetzigen (wieder Pflegeverletzungen!) stehen lassen, bis der Ersatz sich entwickelt hat. Evtl. beschneiden, um die Ersatzpflanzung nicht zu beschatten.

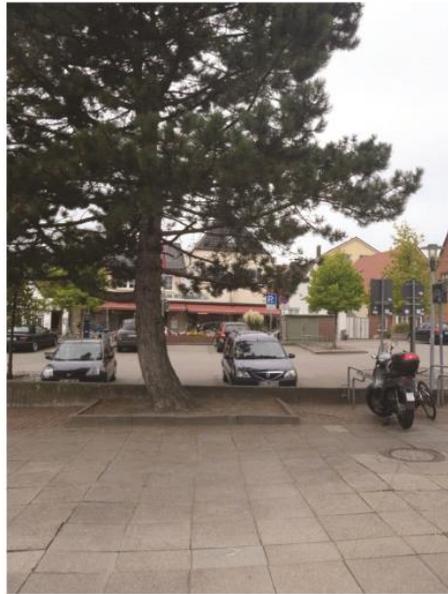
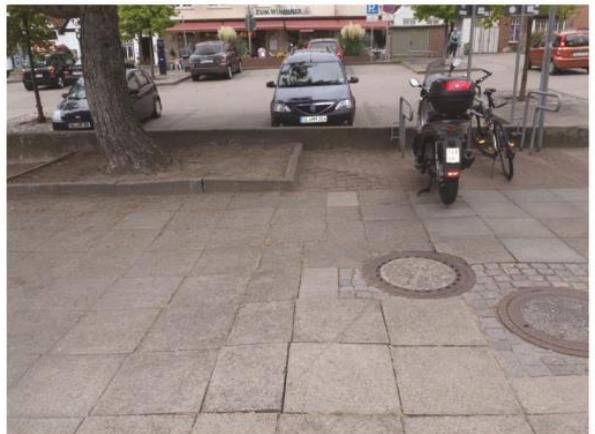
Die Kiefer am Deekelsenplatz

Am Rand des Deekelsenplatzes, zum Parkplatz hin, steht eine große ortsbildprägende Kiefer. Der Baum hat einen Stammumfang von rd. 1,65 m und ist somit nicht gemäß Landesnaturschutzgesetz geschützt. Die oberen Haltewurzeln des Baumes drücken inzwischen jedoch im Umkreis von rd. 10 m die Pflastersteine bzw. Gehwegplatten hoch. Zur Erhaltung der Verkehrssicherheit ist es gerade in diesem viel frequentierten Bereich notwendig, dass die Fläche plan wieder hergestellt wird, so dass hier keine Stolperkanten mehr sind. Da die Wurzeln jedoch dicht unter der Oberfläche verlaufen, mussten Sie teilweise gekappt werden, um die Platten zu begradigen. Das könnte zukünftig evtl. dazu führen, dass der Baum nicht mehr standsicher ist. Zunächst wurde daher durch den Bauhof versucht, die Wurzeln in so geringem Maße wie möglich zu kappen um die Pflastersteine wieder plan zu verlegen. Nun wird der Baum unter regelmäßiger Beobachtung behalten. Erst falls/wenn nachweislich erkennbar ist, dass die Standsicherheit nicht mehr gewährleistet ist, muss die Kiefer dann gefällt werden.

Wie die Fotos des Bauamtes belegen sind die Schäden, die durch die Oberflächenwurzeln verursacht werden, nur minimal und im Vergleich zu den abgesetzten Bürgersteigen, den Treppenstufen usw., die viel eher Stolperkanten bilden, nicht von Bedeutung.

Für den Baum ist es jedoch eine kontinuierliche Schädigung, wenn immer wieder Teile der Baumwurzeln entfernt werden. Gerade dieser - durch seine Alleinstellung - wichtiger Baum **sollte in Zukunft nicht weiter durch Wurzelmisshandlungen gefährdet werden.** Alternativ: Auswechslung der Platten gegen Pflasterung in einem größeren Bereich (5 Meter Radius/ Abfallend zum Gulli).
