## Endbericht

**Detailerkundung (Phase IIb)  
auf der Liegenschaft  
ehemalige Marinewaffenschule  
Lehrgruppe B  
Kappeln – Ellenberg  
LgKeNr.: 129 002 250 2**

| Auftraggeber: | GMSH<br>Gebäudemanagement Schleswig-Holstein<br>Außenstelle Schleswig<br>Süderdomstraße 15<br>24837 Schleswig |
| | Rostock, Juni 2005 |

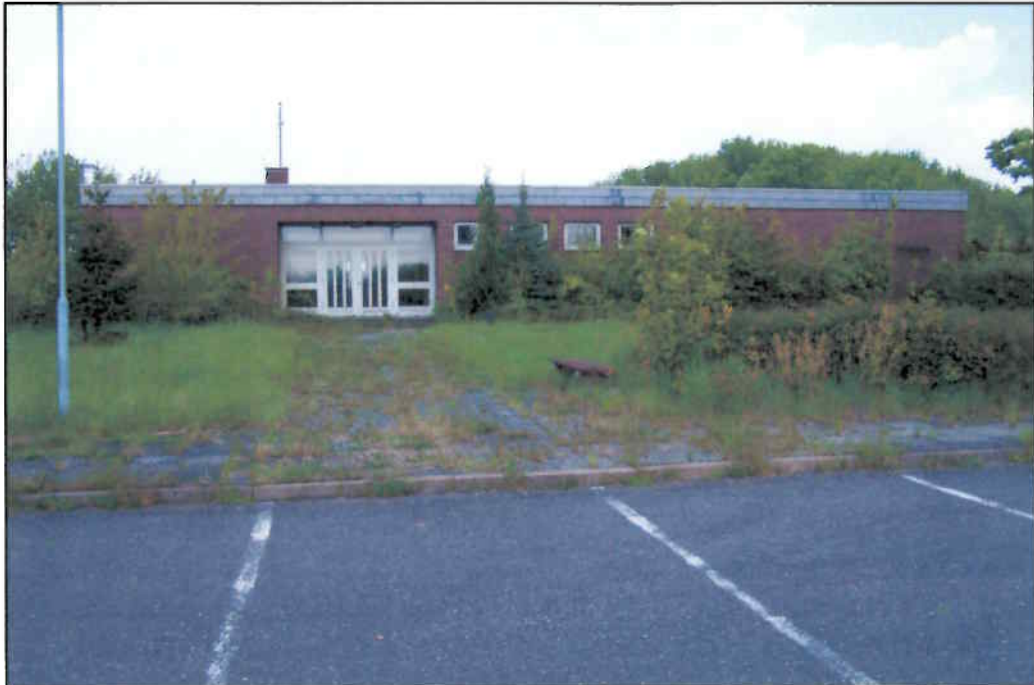
Foto Nr. 1

KVF 1: Offiziersheim, Gebäude 20, Südseite

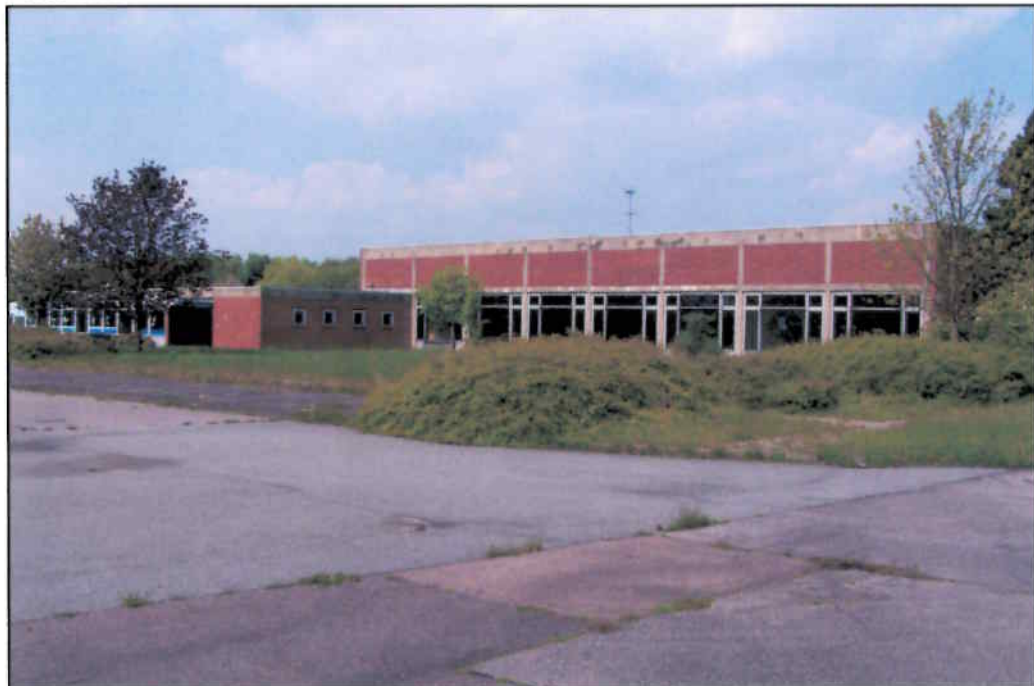
Foto Nr. 2

KVF 2: Wirtschaftsgebäude, Gebäude 21, Südseite

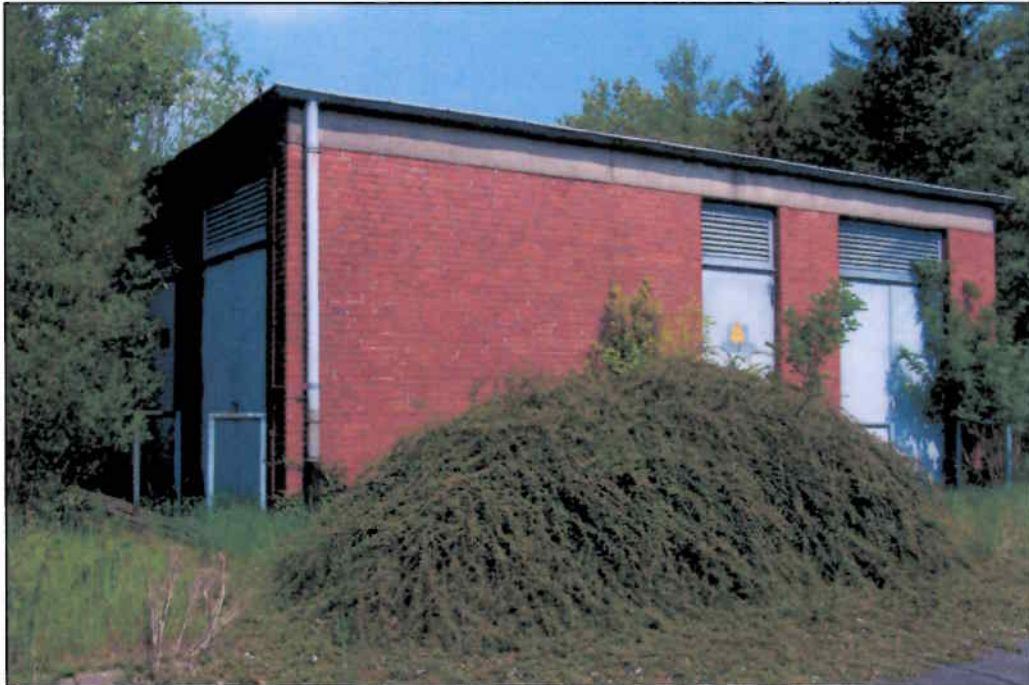
Foto Nr. 3

KVF 3: Trafostation, Gebäude 23, Südseite

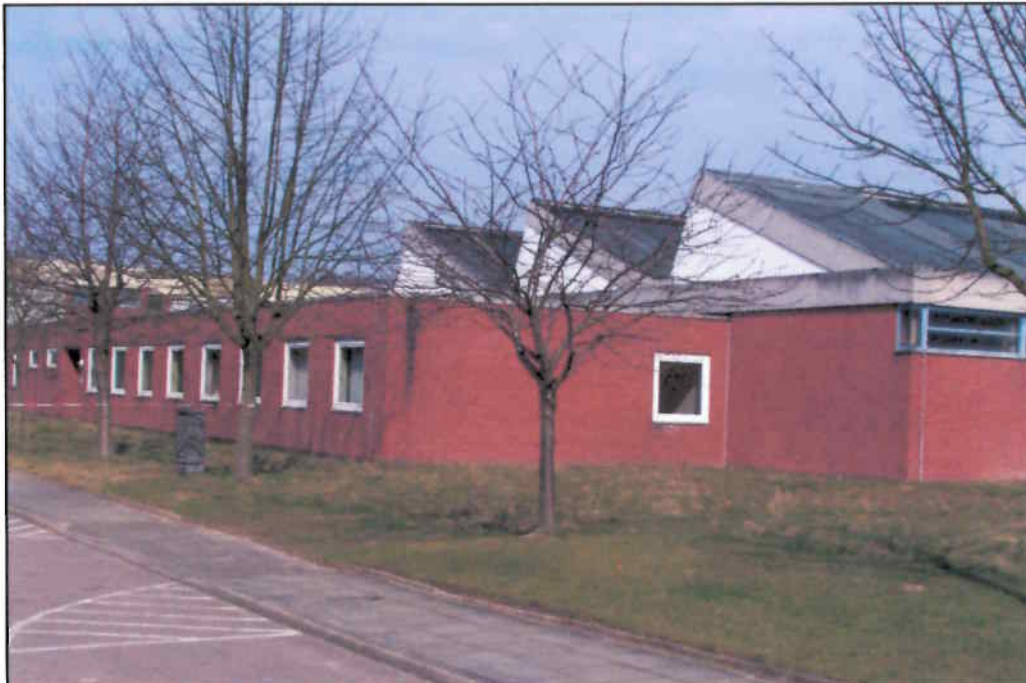
Foto Nr. 4

Die Fußböden des Gebäudes sind durch eindringendes Niederschlagswasser teilweise stark geschädigt. Es ist nicht sicher, ob die oberflächlich erkennbaren Risse in den Betonböden die eingeschaltete Dämmschicht überbrücken und in der darunter liegenden Betonlage weiter bis zum Lockergestein verlaufen.

KVF 4: Ausbildungshalle III, Gebäude 25, Westseite

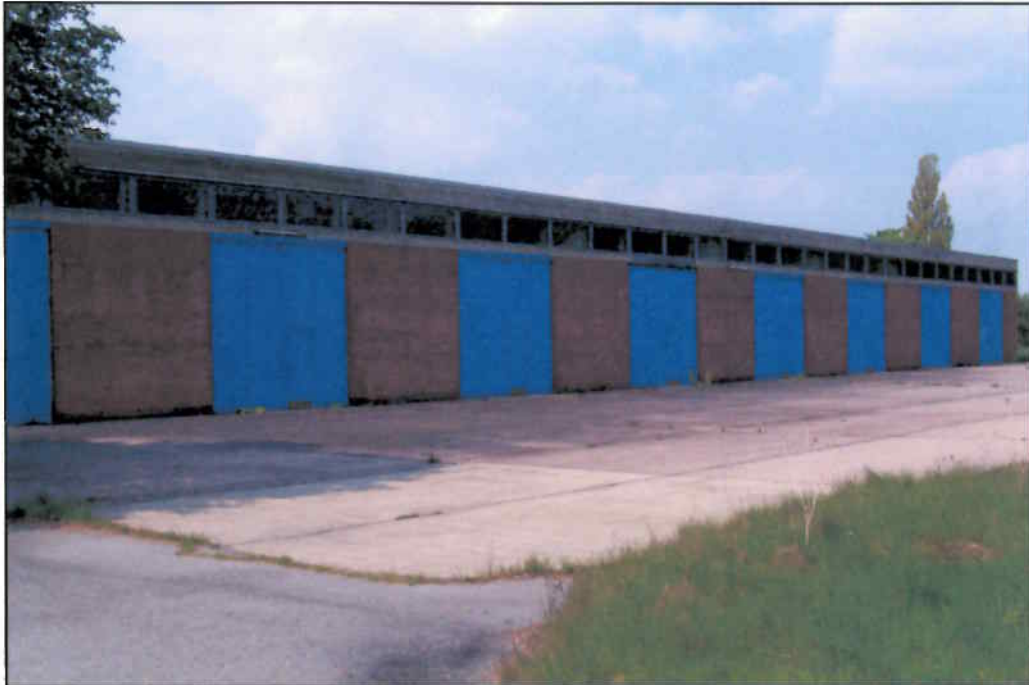
Foto Nr. 5

KVF 5: Ausbildungshalle II, Gebäude 33, Ostseite

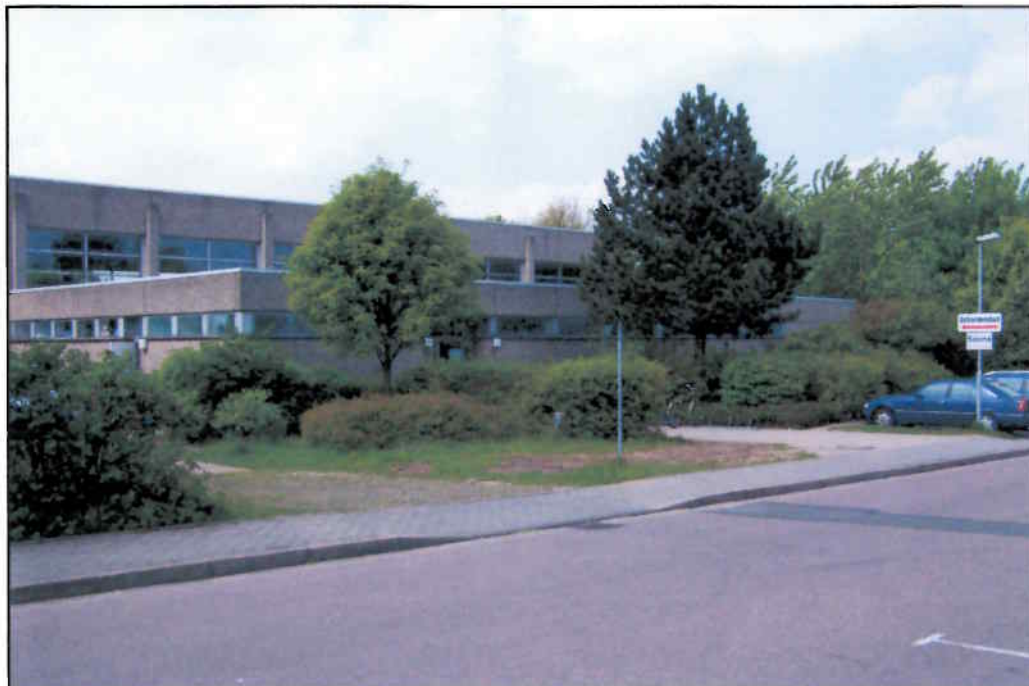
Foto Nr. 6

KVF 6: Schwimmhalle/Sauna, Gebäude 32, Ostseite

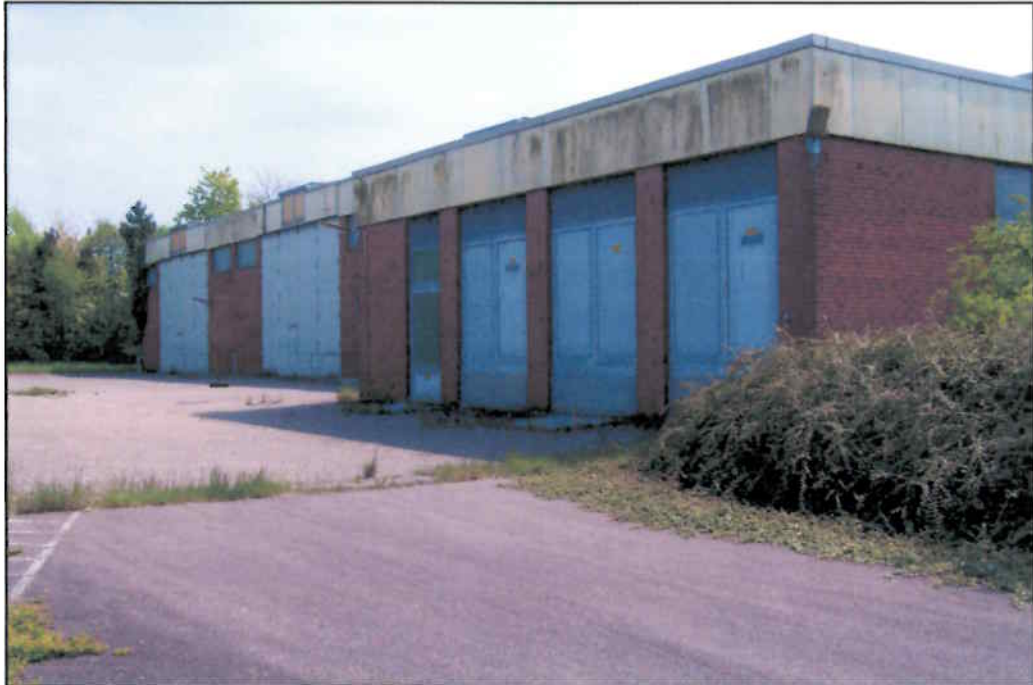
Foto Nr. 7

KVF 7: Ausbildungshalle II, Gebäude 33, Nordseite

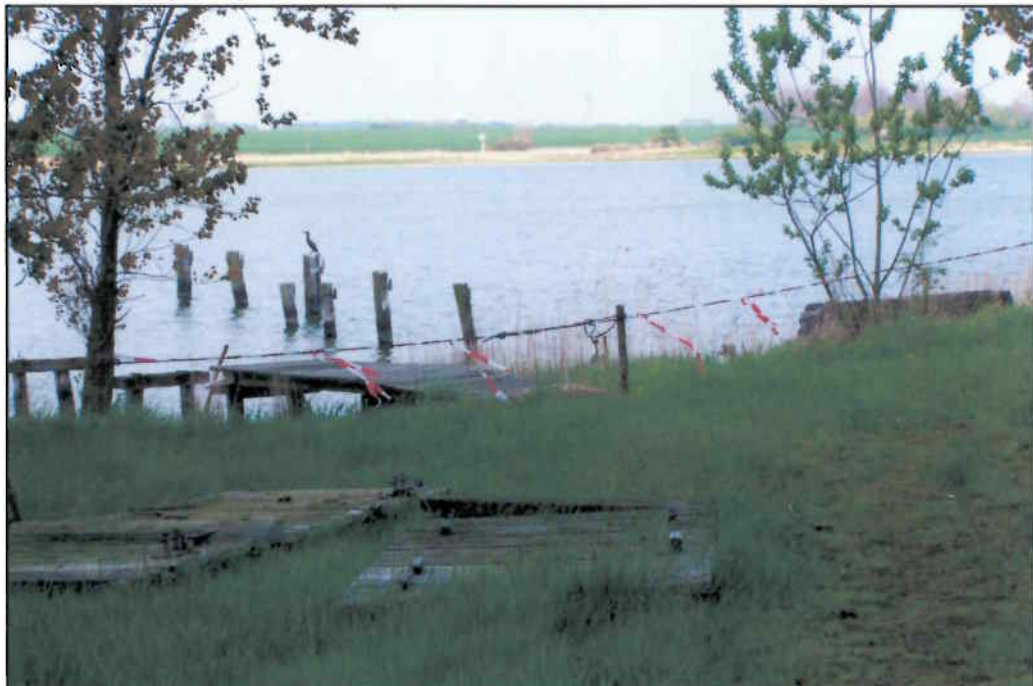
Foto Nr. 8

KVF 8: Standort ehemalige Fischfabrik (abgerissen), Blick nach Nordwesten  
rechts im Bild: Mauerreste des ehemaligen Anlegestegs

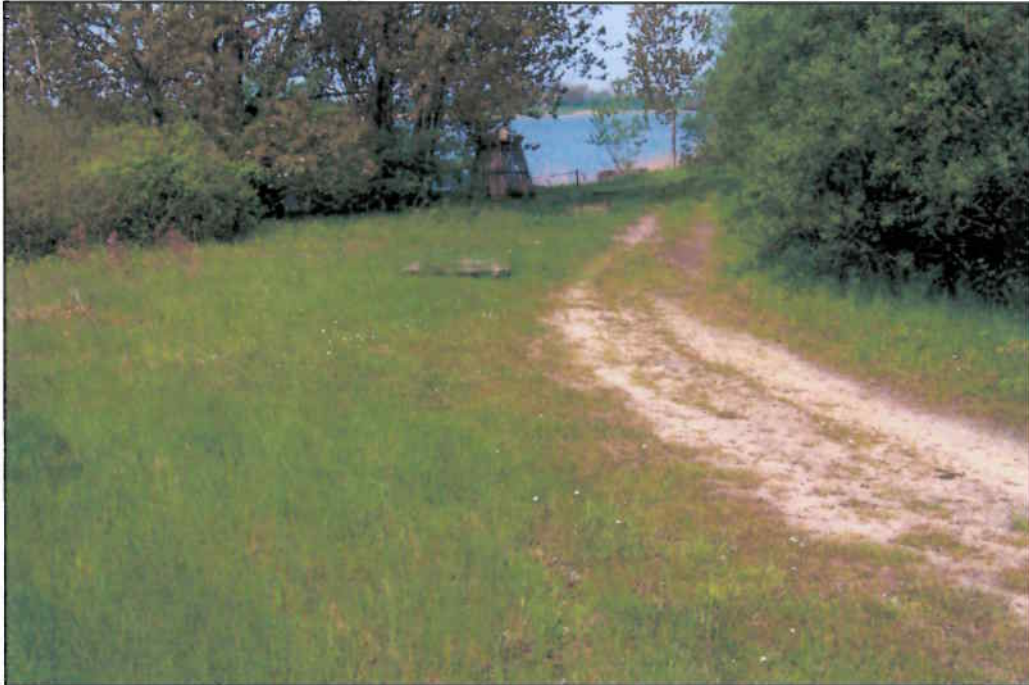
Foto Nr. 9

KVF 9: Bootslagerplatz (geräumt), Blick nach Nordwesten

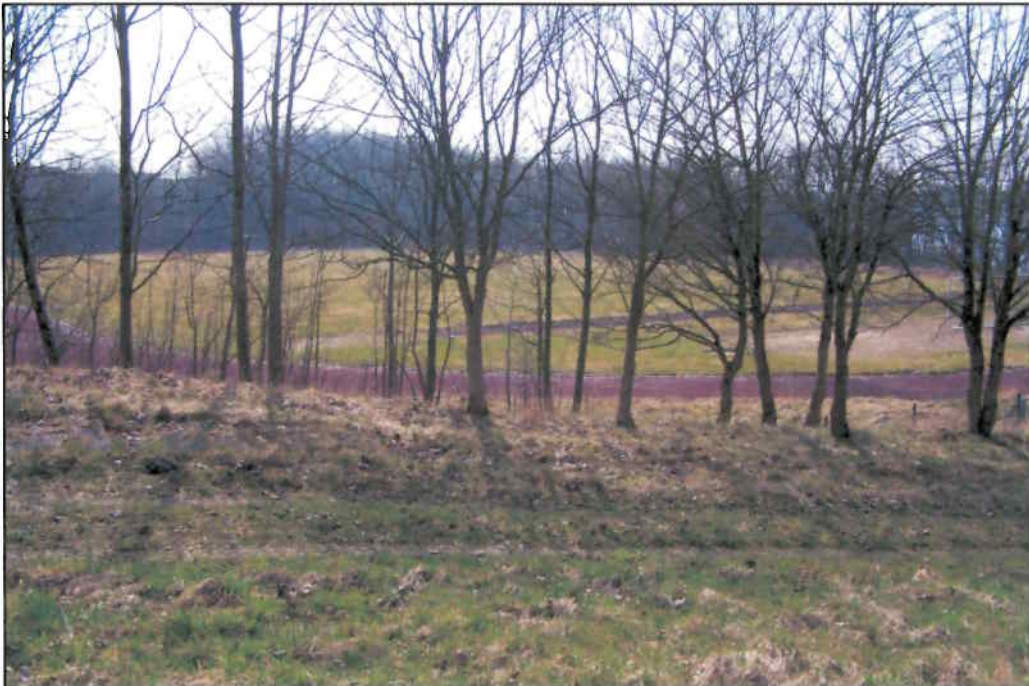
Foto Nr. 10

KVF 10: Sportplatz, Nordwestseite

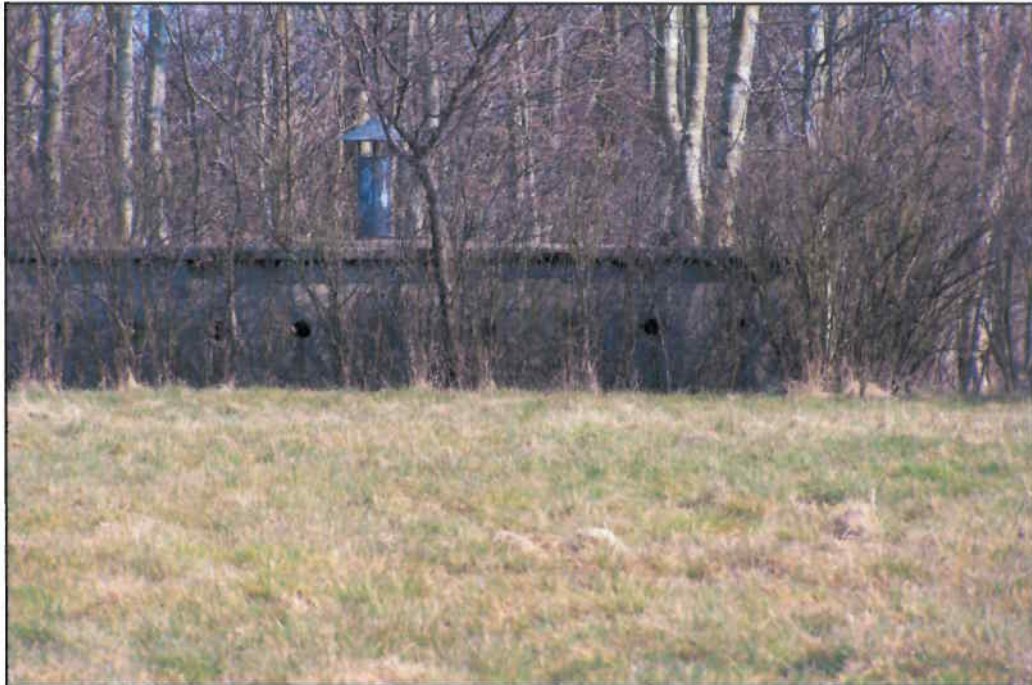
Foto Nr. 11

Bei der Begehung am 25.04.2005 im Zuge der **Phase IIb** wurde festgestellt, dass zwischenzeitlich auch der leere 7 m<sup>3</sup> Dieseltank aus dem Bunker entfernt worden ist. Auf dem Beton der Wanne, die den Tank umgab, waren keine Spuren von Handhabungsverlusten erkennbar. Auch in den umgebenden, von Gitterrosten abgedeckten Rinnen waren keine Treibstoffreste zu erkennen.

KVF 11: Bunkeranlage zwischen Gebäude 2 und Gebäude 25, Westseite

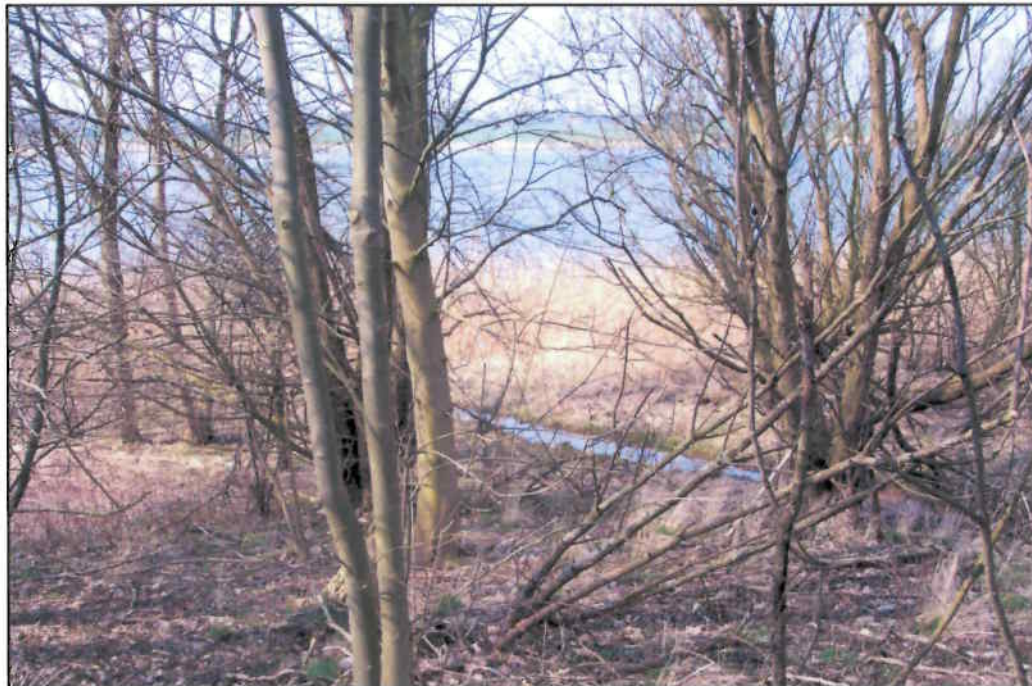
Foto Nr. 12

KVF 12: Einleitpunkte der Oberflächenentwässerung (hier KVF 12.1),  
Blick nach Nordwesten

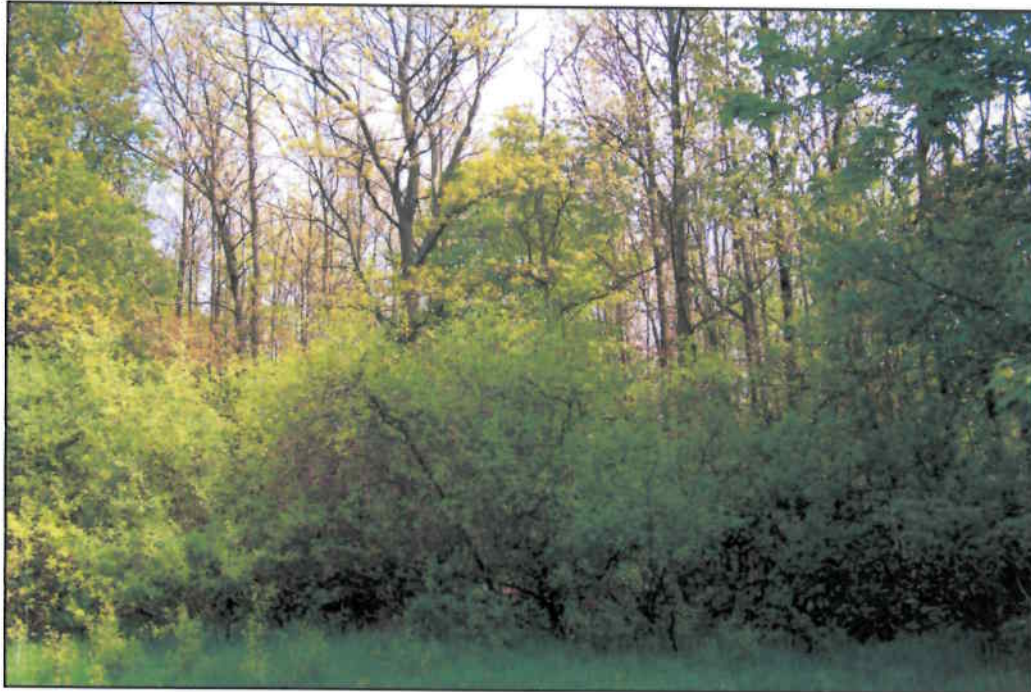
Foto Nr. 13

Im Baumbestand, der dem Sichtschutz am nördlichen Ende der Liegenschaft dient (Anlage 5, Foto Nr. 13), wurde im Zuge der Untersuchungen der **Phase I** [1] ein Bereich ausgegrenzt, der einen geschädigten Eindruck machte. Ein Grund für die Störung in der Vegetation konnte nicht ausgemacht werden.

KVF 13: Anpflanzung nördlich der Fliegerfaust, Blick nach Osten

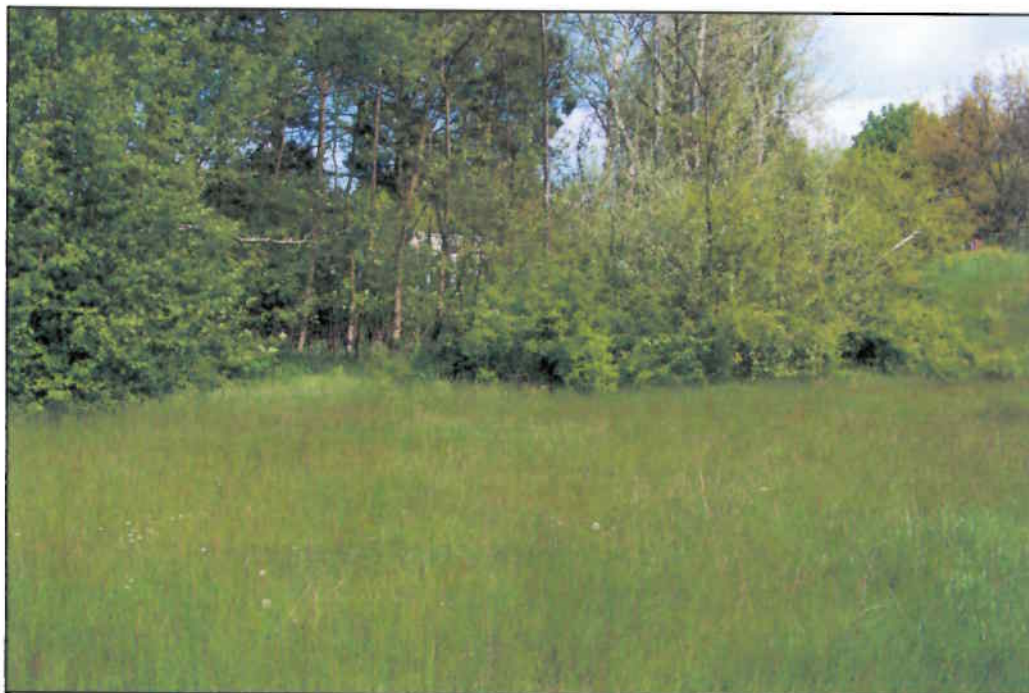
Foto Nr. 14

KVF 14: Ablagerung südlich von Gebäude 22, Blick nach Nordosten

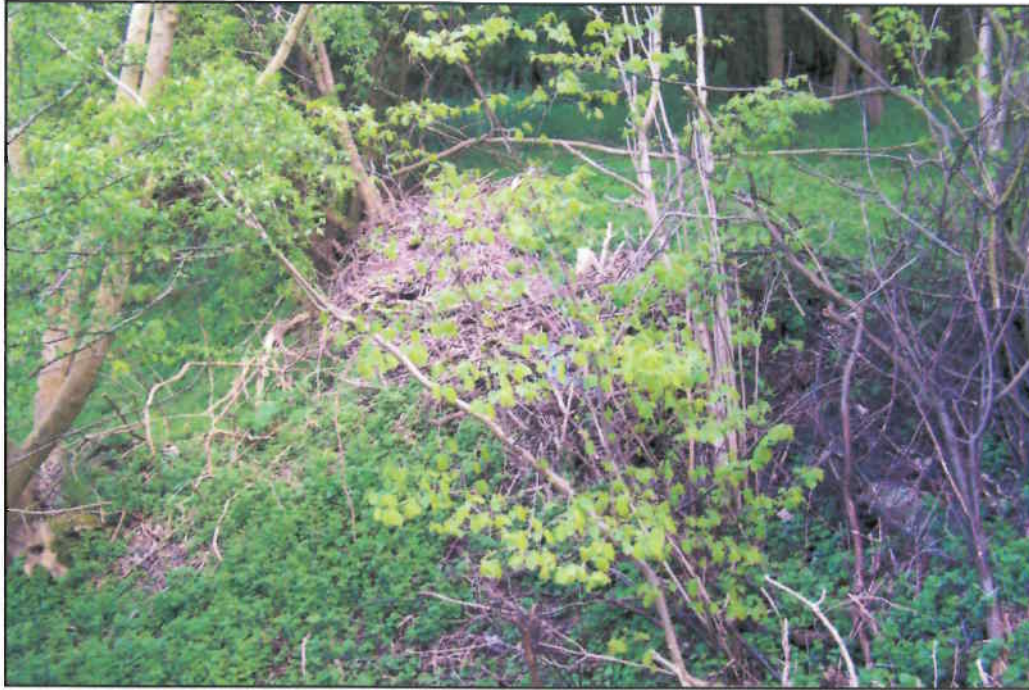
Foto Nr. 15

KVF 15: Ablagerungen am Steilufer der Schlei, Blick nach Norden

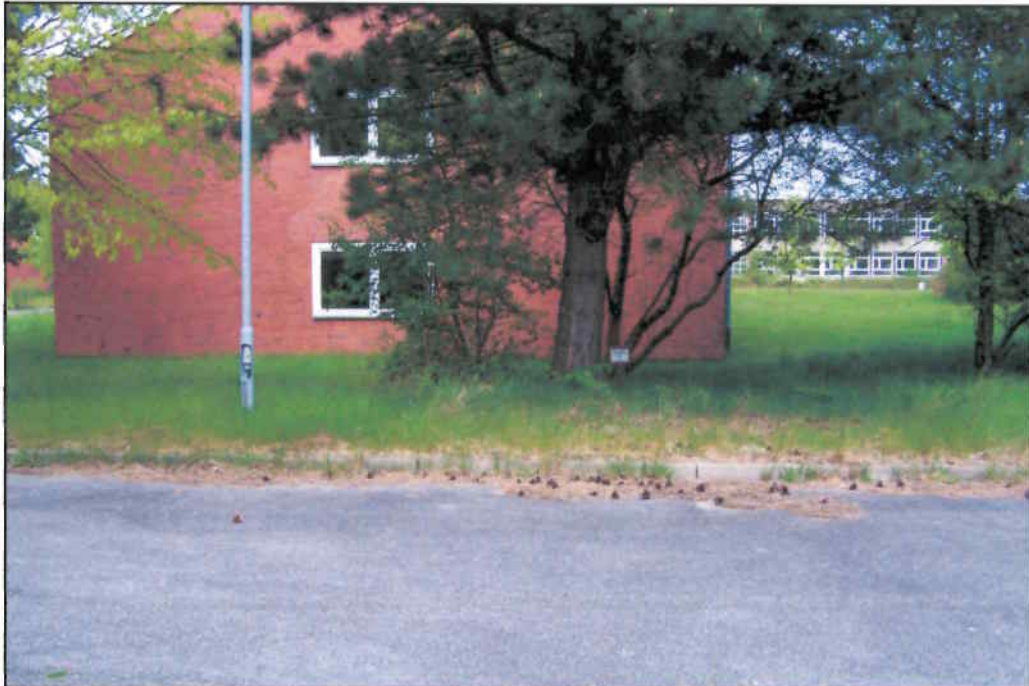
Foto Nr. 16

KVF 16: Leichtflüssigkeitsabscheideranlage vom Waschplatz südlich Gebäude 3  
Blick nach Norden
