# Gutachterliche Stellungnahme

Auftraggeber: Stadtverwaltung Kappeln, Bauverwaltung, Ulrich Bendlin.

Stichtage der Begutachtung: 27.09.2017

#### 3.1 Wassermühlenstraße, nördlicher Parkplatz, zwei Bergahorne im Gehwegbereich

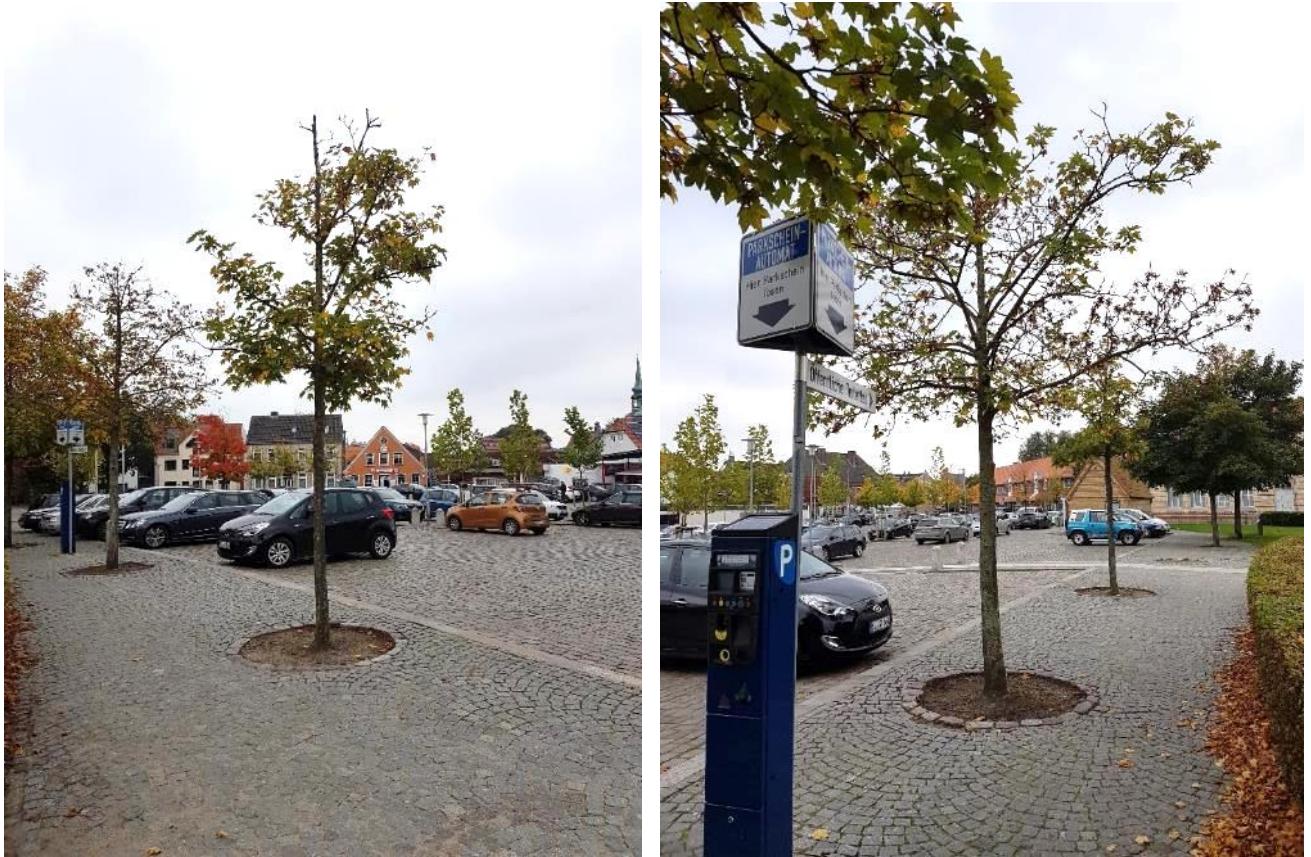
**Abbildung 1 +2 Wassermühlenstraße**

Befund: mattrwüchsig, im oberen Kronenbereich zurücksterbend.

Für die Pflasterung wurde der Untergrund entsprechend mit Sand aufgefüllt und fachgerecht verdichtet. Bei der anschließenden Baumpflanzung wurde die Pflanzgrube zu klein angelegt. Die Wurzeln können durch die Verdichtung die ursprüngliche angelegte Pflanzgrube nicht verlassen und für den größer werdenden Baum die erforderliche Menge an Wasser und Nährstoffen antransportieren. Als Folge sind ein stagnierendes Wachstum und starke Kronenschäden festzustellen.

- Bodenverbesserung lohnt nicht, da ungewisser Ausgang. Die Bäume weisen bereits erhebliche Schäden auf.
- a. Ersatz an gleicher Stelle, vergrößerte Pflanzgrube mit Bodenaustausch, Tiefenlockerung (wichtig für spätere Windstabilität) evtl. Einbau von Wurzelschutzbahn (z.B. GEFAguard®) gegen Einwuchs von Wurzeln in Pflaster, nicht zu stark düngen, Langzeitdünger oder etwas Kompostanreicherung) verwenden.
- b. Aufheben der alten Pflanzplätze, Neupflanzung in 2. Reihe in Rasenfläche oder Hecke, Wurzelschutzbahn zur Abgrenzung zur Pflasterung hin erwägen.

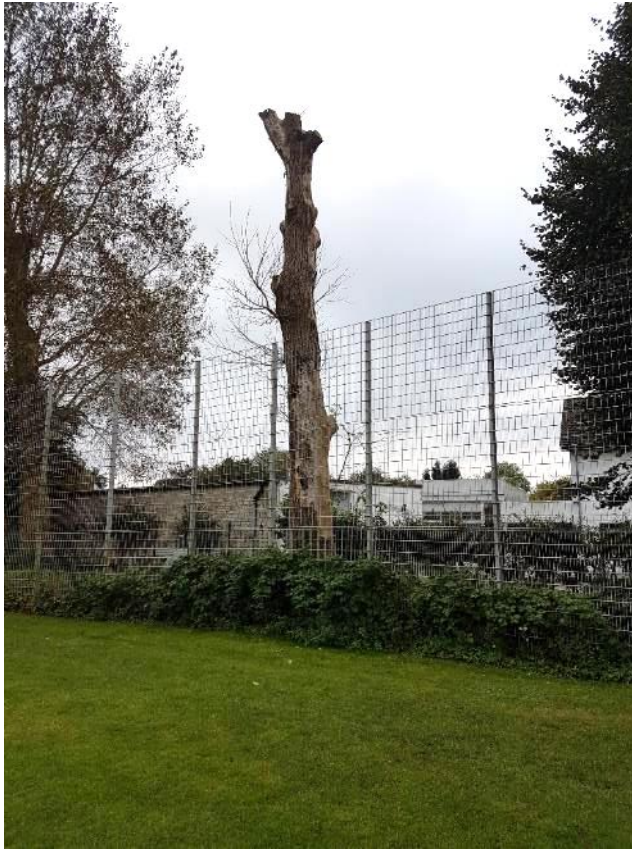
**Abbildung 3 Pappeltorso**

Zwischen Wohnbebauung und Zaun des Sportplatzes befindet sich der Torso einer abgestorbenen Pappel.

Der abgestorbene Torso hat auch als totes Holz eine nicht zu unterschätzende Masse und die Wurzeln verfaulen sehr schnell. Der durch verschiedene Organismen besiedelte Holzkörper stellt ein erhaltenswertes Habitat dar.

Da der Torso eine leichte Neigung zum Zaun hat, ließe sich durch eine deutliche Kürzung auf eine Höhe unterhalb der Zaunhöhe die Gefahren durch ein Kippen des Stammes reduzieren. Der abzusägende Teil kann vor Ort neben dem stehenden Teil als Totholz verbleiben. Bei der

Schnittmaßnahme ist auf geschützte Tierarten Rücksicht zu nehmen.

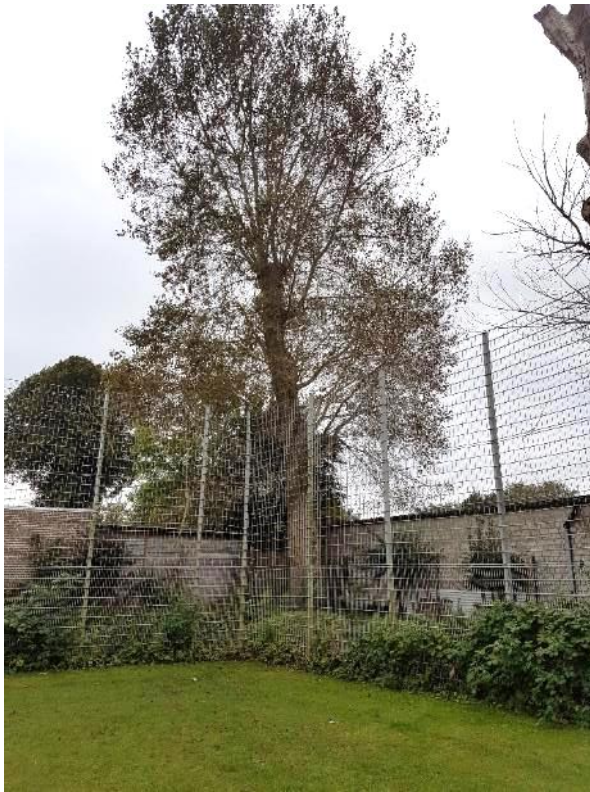
**Abbildung 4 Hybridpappel Sportplatzecke**

An der Ecke des Sportplatzes befindet sich eine gekappte Hybridpappel. Unterhalb der Kappungsstelle ist eine Einfaulung erkennbar. Der Baum sollte kurzfristig vom Hubsteiger untersucht werden um die Ausbreitung der Fäule abzuklären und zu kontrollieren ob die neu ausgetriebenen Äste ausreichend gut verankert sind. Gegebenenfalls sind Schnittmaßnahmen vorzunehmen. Es wird empfohlen Kappungen zu vermeiden da diese meist Folgeschäden am Baum und erhebliche Nacharbeiten zur Folge haben.

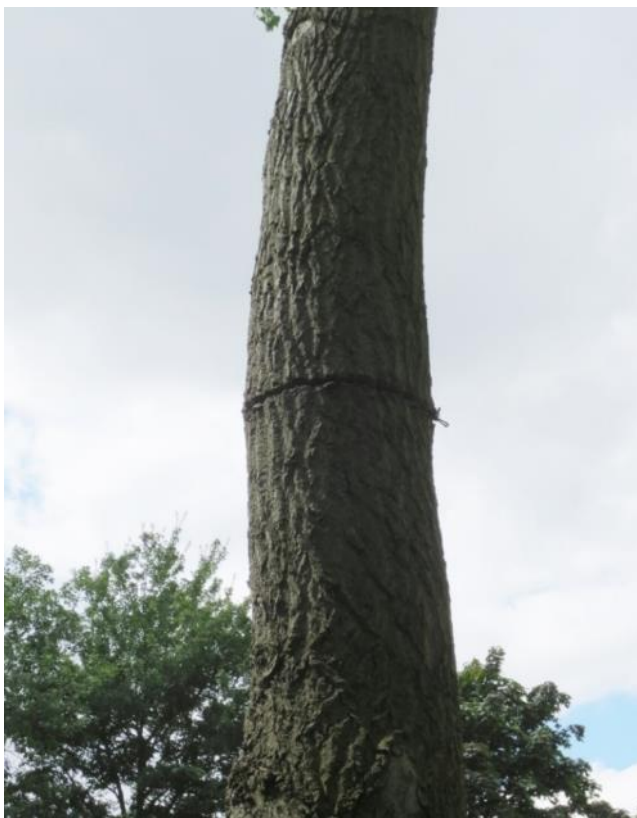
**Abbildung 5 Pappel mit eingewachsenem Stahlseil**

Pappel mit eingewachsenem Stahlseil. Bei der Pappel mit dem eingewachsenen Stahlseil erscheint keine Bruchgefahr gegeben zu sein, da die Überwallung weiterhin einen Kraftschluß der Holzfasern ermöglichen wird. Sollten sich oberhalb oder unterhalb dieser Stelle Bereiche mit abgestorbener Rinde oder anderer Anomalien zeigen, sollte eine eingehende Untersuchung vorgenommen werden.

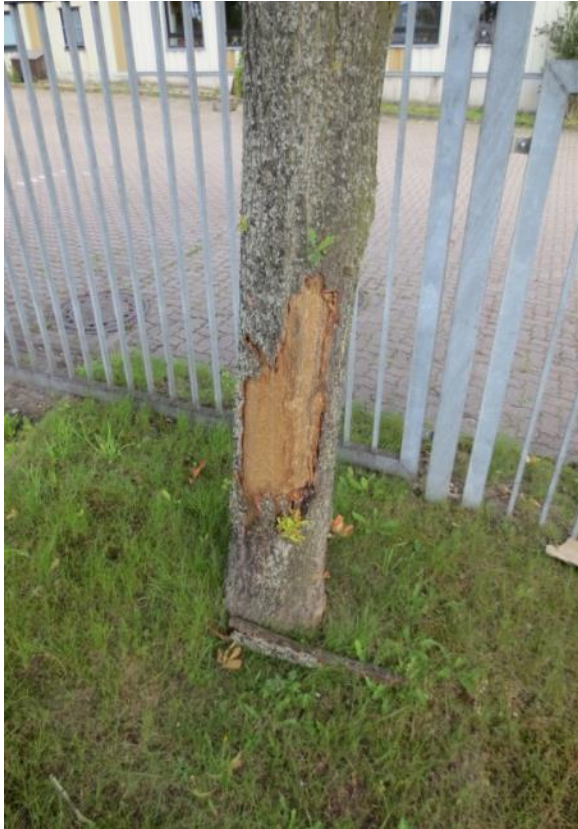
**Abbildung 6 Eiche Mehlbydiek**

Eine junge Eiche zeigt einen erheblichen Anfahrschaden.

Die Eiche zeigt eine große Vitalität und hat bereits von den Rändern aus begonnen die Wundfläche zu überwallen. Auch aus der Wundfläche heraus bildet sich neues Rindengewebe.

Es ist davon auszugehen, dass der Baum nicht in seiner Verkehrssicherheit eingeschränkt ist und keine weiteren Maßnahmen ergriffen werden müssen.

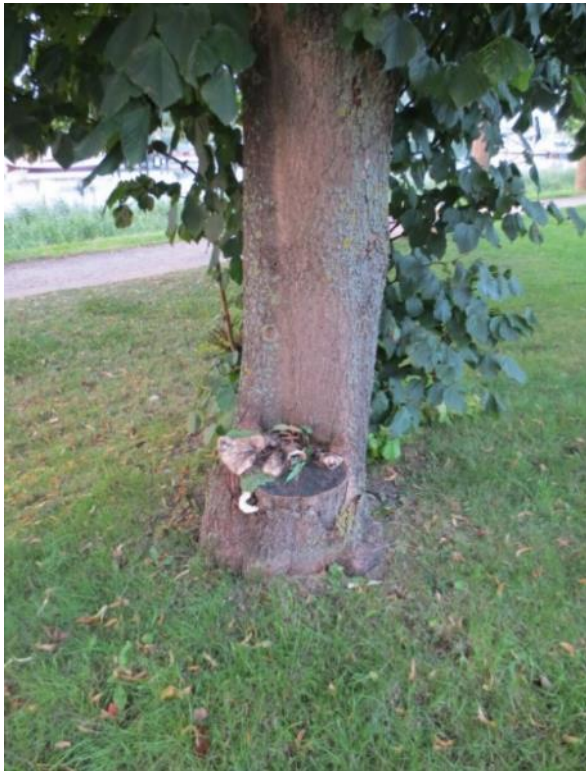
**Abbildung 7**

Im Grünstreifen zwischen Parkplätzen und Fußweg befinden sich relativ dicht gepflanzte Baumgruppen. Innerhalb einer dieser Baumgruppen steht ein Feldahorn dicht neben einer Linde. Bei dem Ahorn wurde vor ein paar Jahren ein Stämmeling entfernt, sowie Teile der Krone. An der Stämmlingsabnahme entwickeln sich holzzersetzende Pilze. Die restliche Krone steht abgedrängt unter der Krone der Linde.

Der Baum ist ohne Zukunft und sollte zugunsten der Linde gefällt werden. Bei einer Ersatzpflanzung sollte auf ausreichenden Standraum geachtet werden.
