| Aktion | Datum/Zeit | Anmerkung |
|---|---|---|
| Abgabe Zustandsgutachten | 11.04.2024 | |

## Projekt P 025-2024, Zustandsgutachten über die Wagenseilfähre „Arnis“ mit Kostenermittlung der benötigten Ertüchtigungsarbeiten für einen technisch einwandfreien Betrieb, Rev. Nr. 01

### **Wagenseilfähre „Arnis“**

Die Besichtigung der Wagenseilfähre „Arnis“ erfolgte am 14.03.2024 auf Slip der Schiffswerft Otto Eberhardt GmbH.

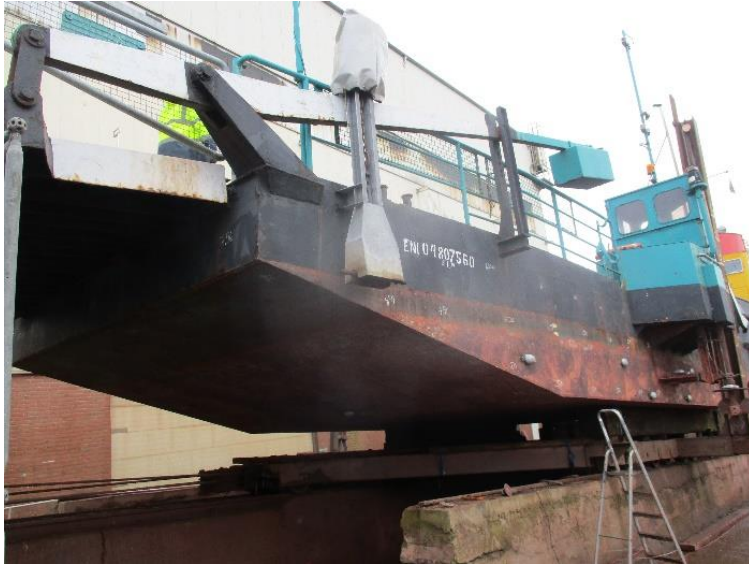
Der äußere Zustand des Unterwasserschiffes konnte gutachterlich mit gut bewertet werden.

Die Beschichtung des Unterwasserschiffes (bestehend aus zahlreichen Schichten Epoxy mit abdeckenden Antifouling) war verschlissen. Durchbrechender Rost war nur sehr vereinzelt auszumachen.

Foto Nr. 01, Blick auf den Bug der Fähre

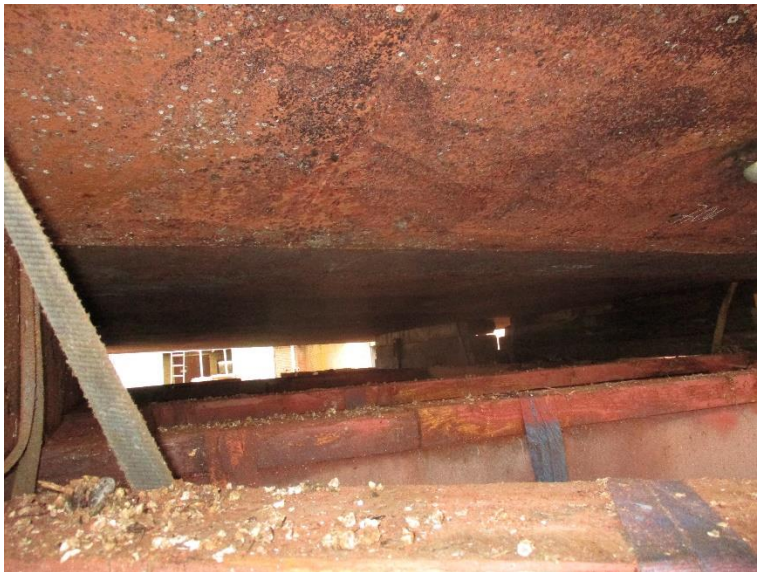
Foto Nr. 08, Blick auf die Heckschräge und den Flachboden mit verschlissenem Farbsystem aber ohne erkennbare signifikante Abrostung.

Um dies zu gewährleisten sollten die Beschichtung von Rumpf und Deck vollständig (mittels Hochdruck-Wasserstrahlverfahren) entfernt und ein neues Beschichtungssystem (auf 2 Komponenten-Basis) appliziert werden.

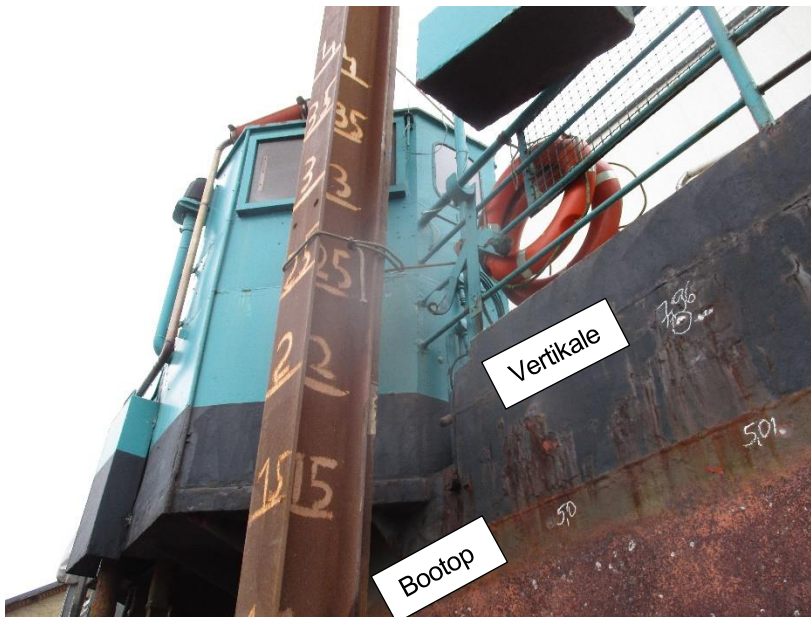
Der Bootop, auch Wasserwechselzone genannt, sowie die Vertikalen des Überwasserschiffes waren hingegen mit ausgeprägten, schuppigen Korrosionsstellen übersät.

Das Beschichtungssystem des schwarz gestrichenen Überwasserschiffes waren teilweise am Versagen.

Foto Nr. 12, starke Korrosion im Bootop-Bereich sowie an den Vertikalen

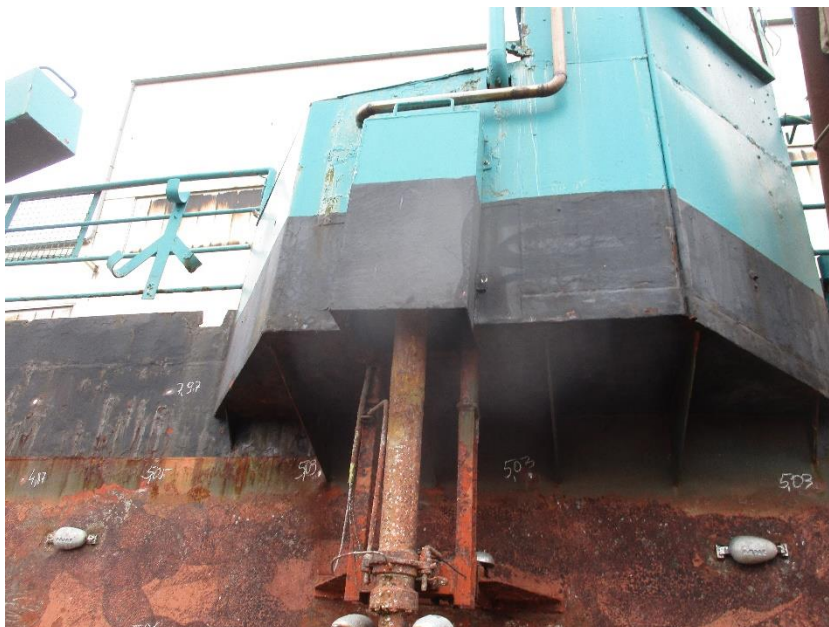
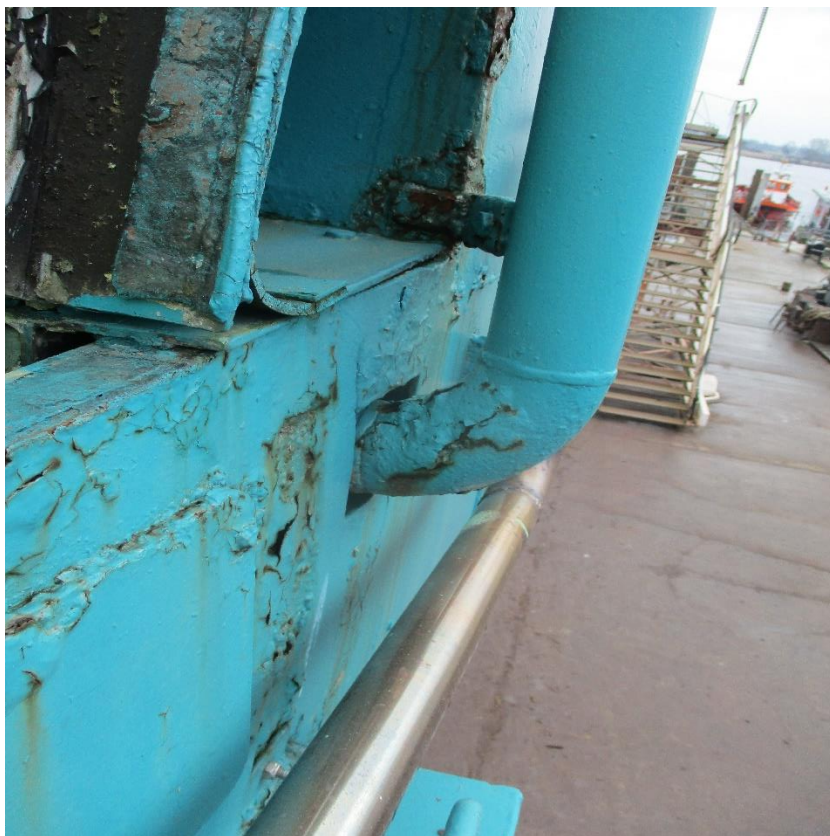
Das gesamte Steuerhaus, einschließlich des davor angeordneten Motorraumes war erheblich korrodiert. Es waren hier großflächige und schuppige Korrosionszonen auszumachen, in denen bereits eine erhebliche Materialabnahme bis auf wenige Restmillimeter stattgefunden hatte.

Foto Nr. 15, massive Korrosion an der Außenseite von Steuerhaus und Motorraum

Foto Nr. 15, massive Korrosion an der Außenseite von Steuerhaus und Motorraum  
(siehe Fotos Nr. 11 bis 16)

Es wird gutachterlich empfohlen, das Ruderhaus und den Maschinenraum im Zuge eines Refits der Fähre vollständig zu erneuern.

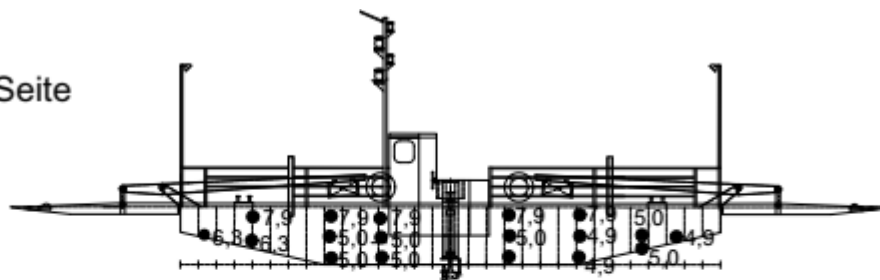
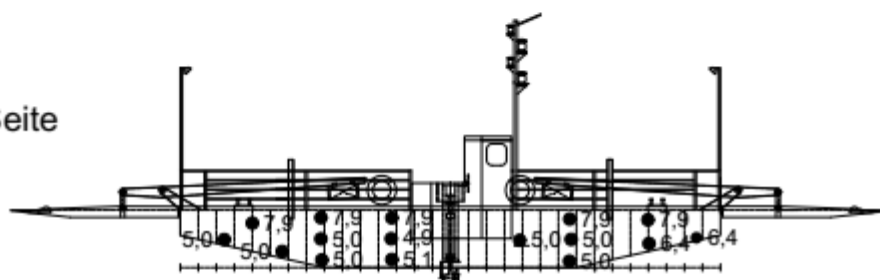
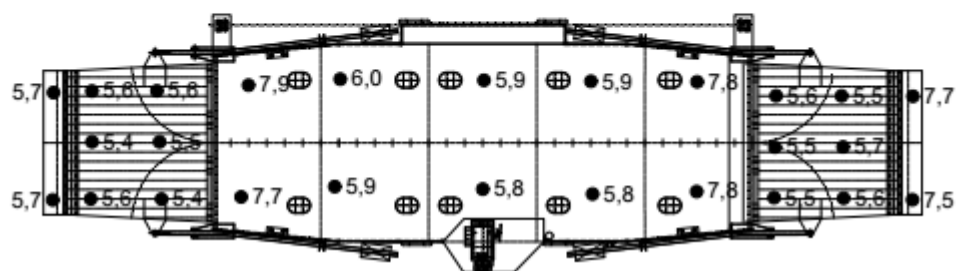
Abb. Nr. 03, Dickenmessprotokoll Ing. Büro P.H. Nibbe der gegenständlichen Fähre

Demnach liegen die Messwerte der Außenhaut im Kimmbereich zwischen 4,9 bis 6,4 mm und darüber bei knapp 8 mm. Aufgrund der bislang im Schiffsleben aufgetretenen geringen Abrostung und unter Berücksichtigung einer geforderten Mindestplattendicken von 4 mm wird dem Rumpf eine ausreichende Restplattendicke für einen diesbezüglich sicheren Schiffsbetrieb für mind. 15 bis 20 weitere Jahre attestiert.

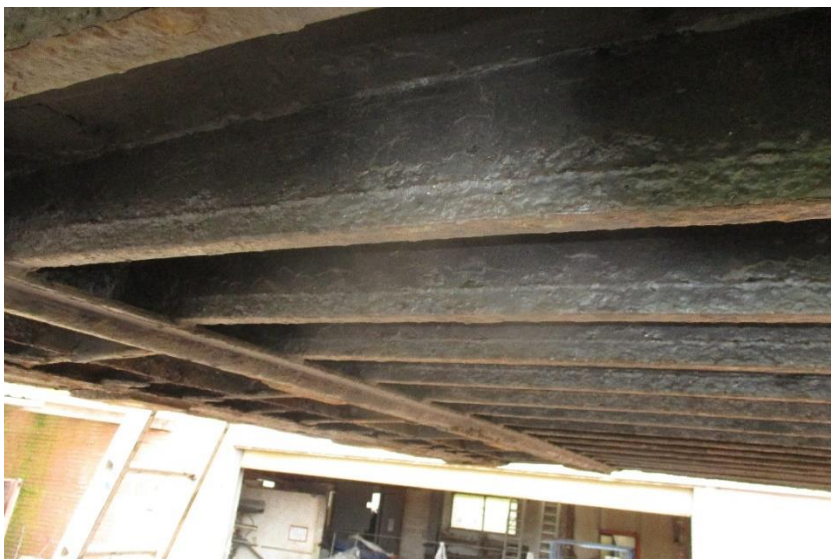
Die Rampen vorn und hinten selbst, einschließlich der außenseitig angebrachten Flaps waren unterseitig ebenfalls stark korrodiert. Im Bereich der Rumpf nahen Rampensegmente war starke Korrosion, jedoch keine kritische Materialabnahme zu verzeichnen.

Foto Nr. 18, schiffsseitiges Rampenelement am Bug mit erkennbarer Korrosion aufgrund eines defekten Coatingsystems, jedoch mit ausreichender Restplattenstärke der Unterkonstruktion

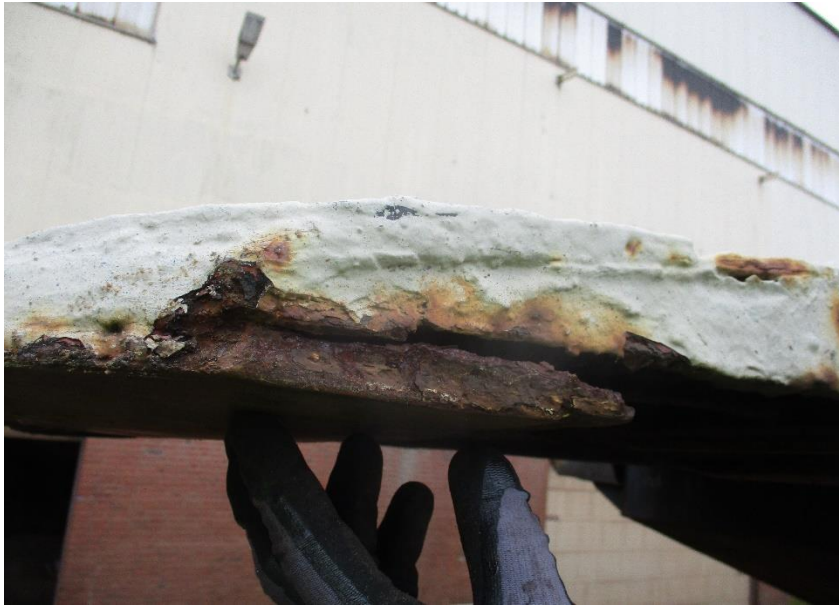
An den angebrachten Flaps, die auch aufgrund des wiederkehrenden landseitigen Kontaktes stark verschlissen waren, konnte bereits visuell eine deutliche Materialabnahme ausgemacht werden. Die Flaps müssen vollständig erneuert werden. Die Spaltabdichtung (Stolperschutz) auf der Oberseite zwischen Rampen und Flaps, einschl. der Chromnickelstahl-Befestigungsschienen, sind ebenfalls zu erneuern.

Foto Nr. 25, massive Korrosion an der Rampenflap

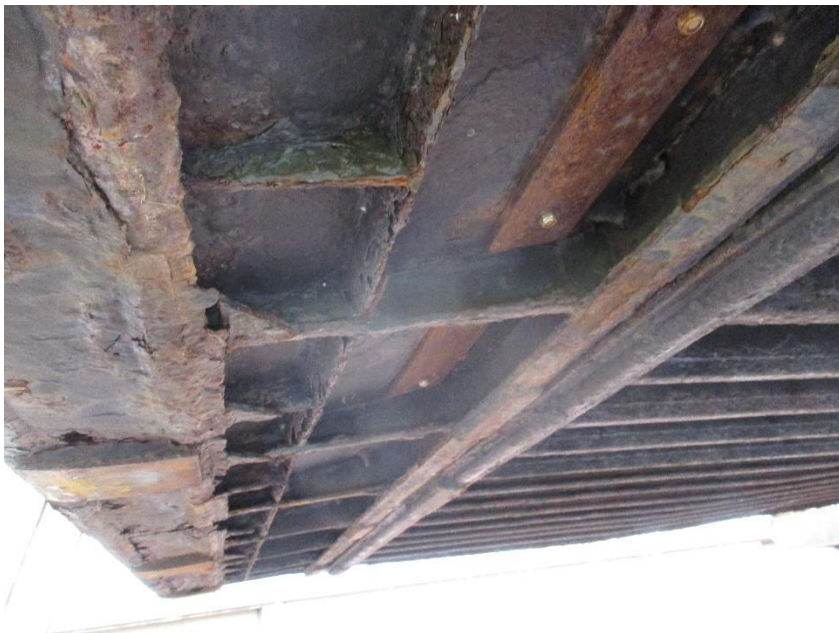
Foto Nr. 28, massive Korrosion an der Unterseite der Rampenflap

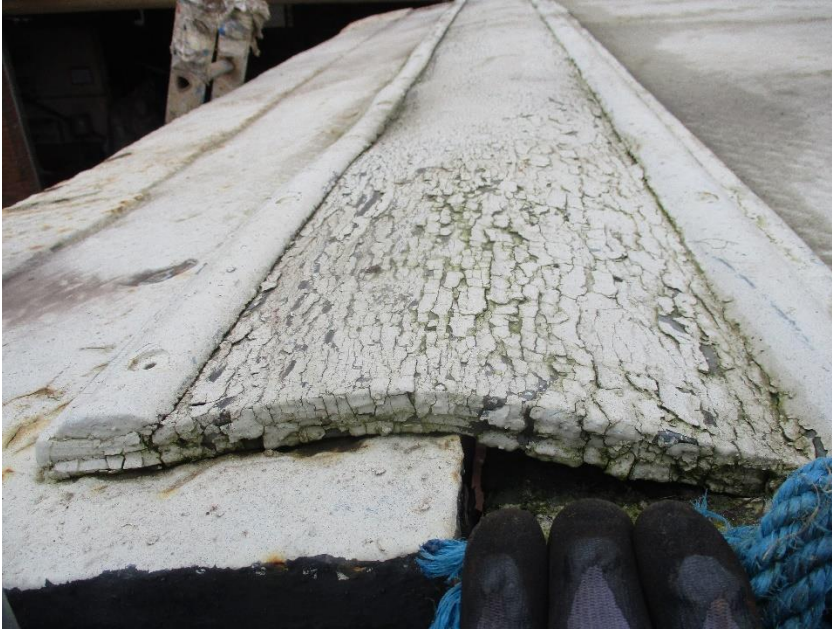
Foto Nr. 29, verschlissene Spaltabdeckung (Stolperschutz) zwischen Rampe und Flap

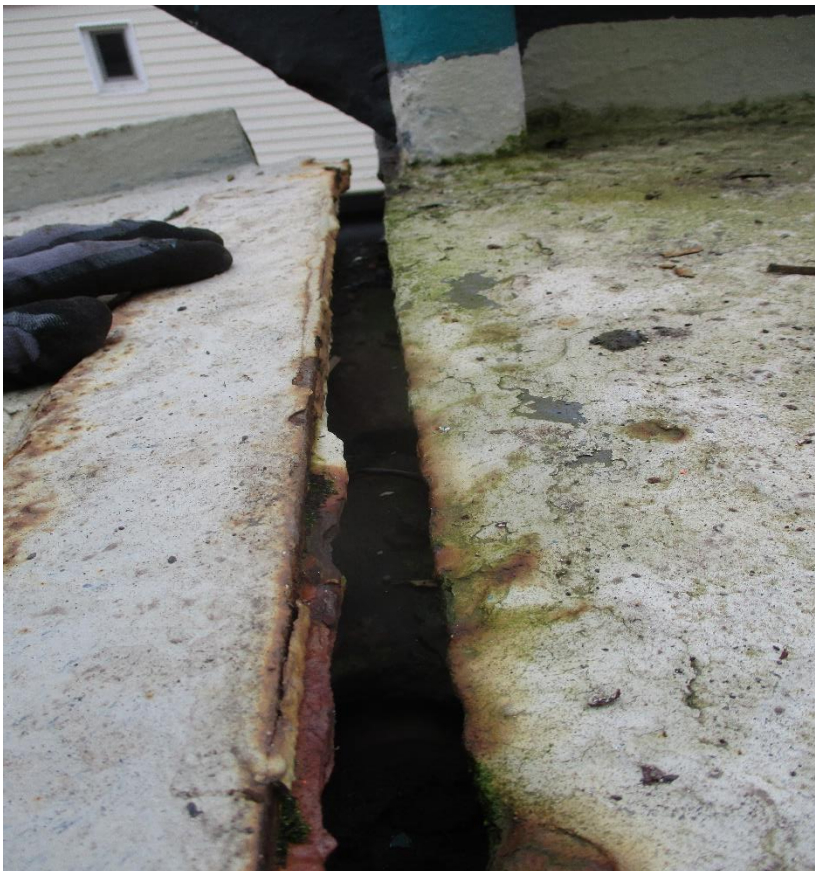
Im Bereich des Decksanten sowie an den Scharnieren und Führungen der Rampen sowie Flaps war starker Rostbefall auszumachen. Die Rampenlagerung war zudem ausgeschlagen.

Foto Nr. 35, verrostete und ausgeschlagene Rampenscharniere

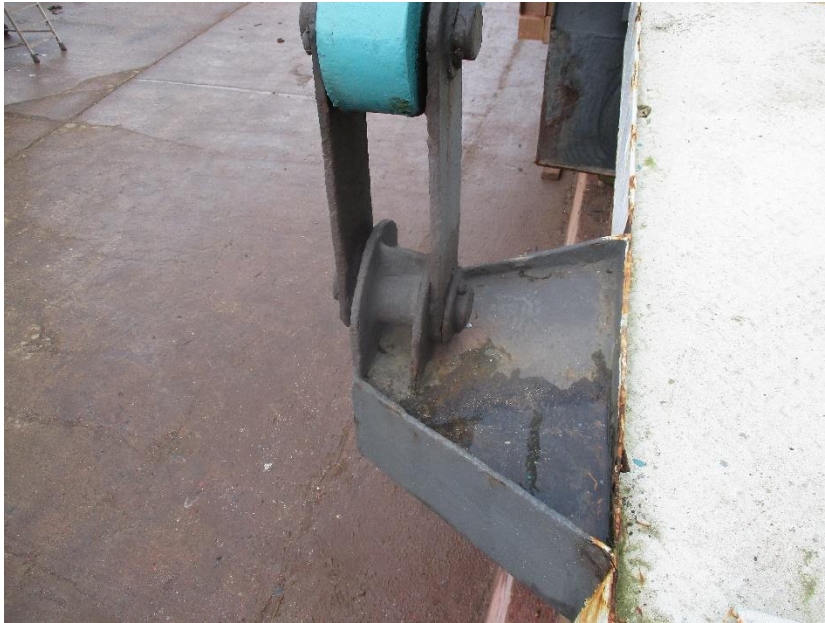
Foto Nr. 42, verrostete Fußleiste und teilweise wegkorrodierte Konsole für Rampenwippe  
**(siehe Fotos Nr. 17 bis 48)**

| <b><u>Stahl- / Schiffbauarbeiten und Rohrbau:</u></b> | | |
|---|---|---|
| Reparaturen an Deck (abgerostete Fußleisten, Luftansaugrohr Antriebsmotor) | 2.500,00 € | 800,00 € |

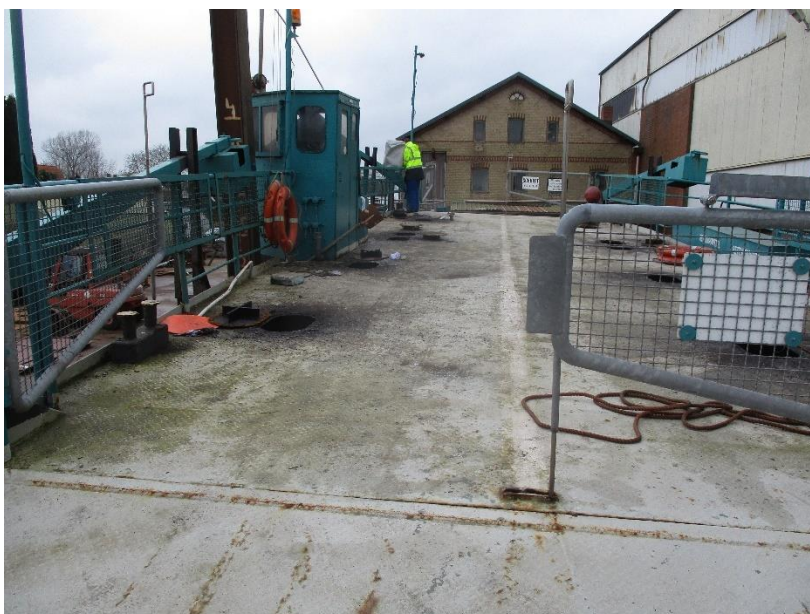
Das Deck, einschließlich der Oberseiten der Rampen und Flaps war schmutzig, teilweise ölig und mit zahlreichen Korrosionsflecken durchsetzt. Insbesondere die Oberflächen der Rampen und Flaps waren mäßig bis stark verrostet, wobei die Korrosion unterhalb der zahlreichen Farbschichten teilweise partiell durchbrach.

Der Farbaufbau war unansehnlich und teilweise bereits am Versagen.

Foto Nr. 49, verschlissenes und unansehnliches Fahrzeug- und Passagierdeck

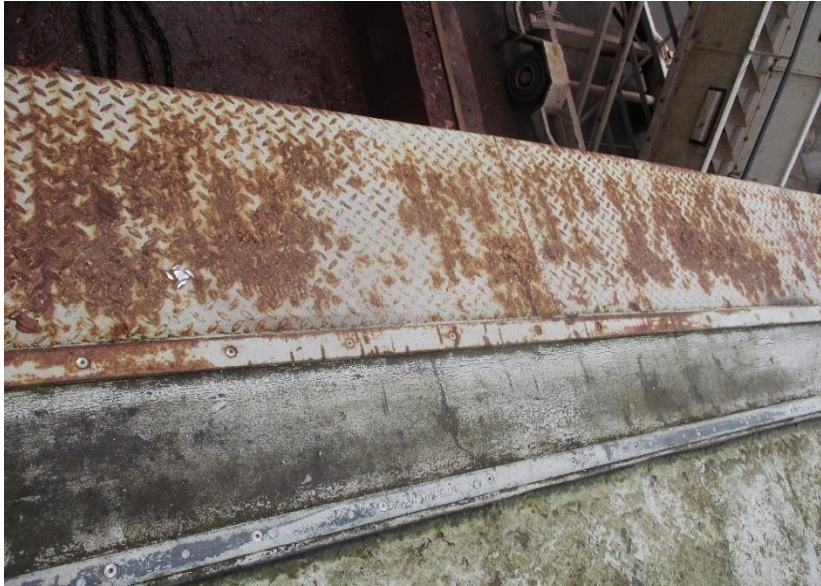
Insbesondere an den exponierten Kanten an den Seiten, in den Stößen zwischen Rumpf und Rampen sowie zwischen Rampen und Flaps, aber auch an den Pollern, an der Reling und an den Fußleisten war mäßige bis starke Korrosion auszumachen.

Foto Nr. 62, korrodierte Flap und Befestigungsschiene sowie verschlissene Stolperabdeckung

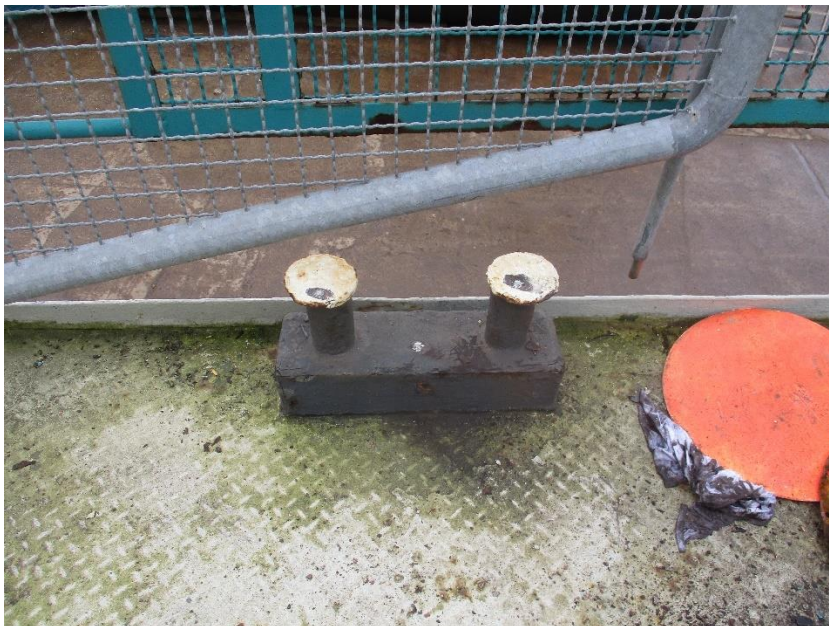
Foto Nr. 64, Pollerbank mit schuppig durchbrechendem Rost

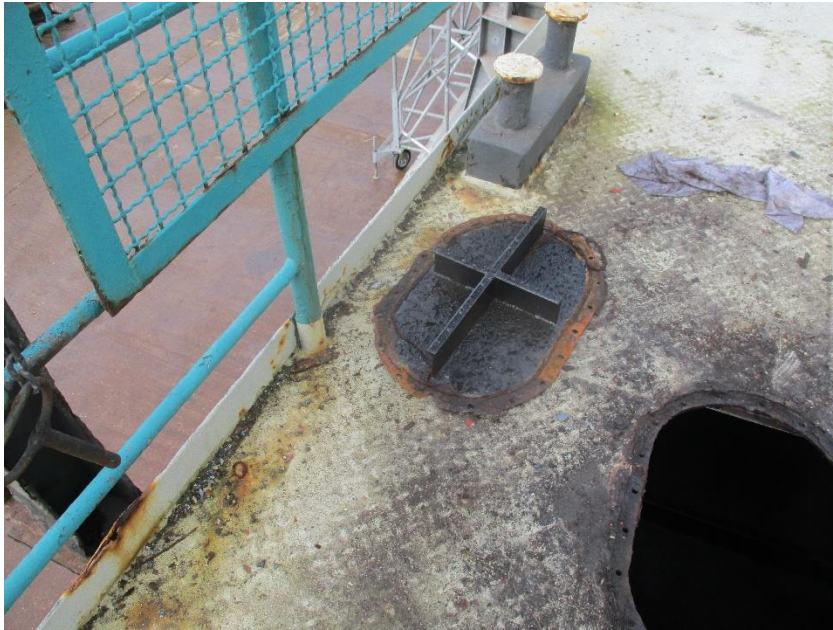
Die Mannlochdeckel selbst waren im Flanschbereich stark korrodiert, so dass diese vom Stahl her instand zu setzen sind.

Foto Nr. 56, stark korrodierter Mannlochdeckel mit teilweise erheblichen Materialverlust  
(siehe Fotos Nr. 34 bis 41 und 49 bis 64)

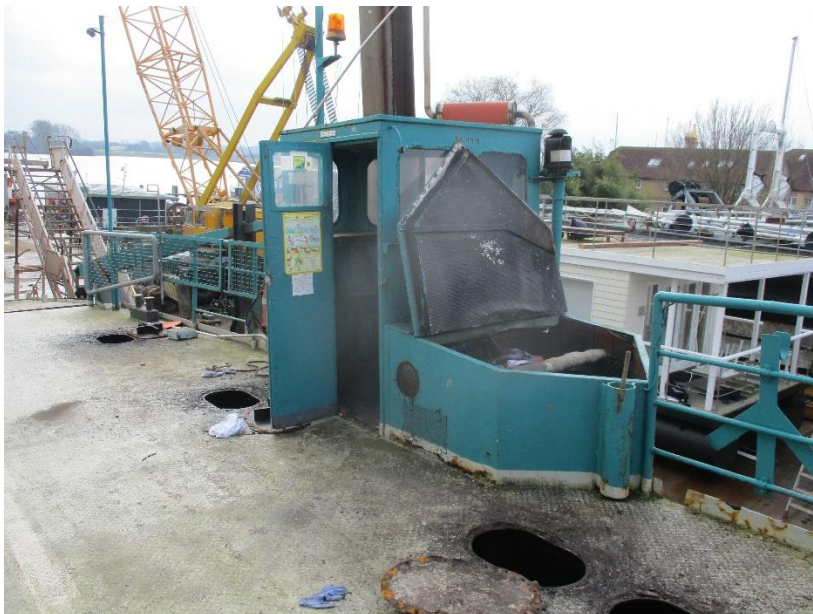
Das Ruderhaus, welches noch teilweise aus Holzplatten gefertigt wurde sowie der vor dem Ruderhaus angeordnete Maschinenraum waren von den Wänden / Schotten her stark verschlissen.

Der Anschluss im Decksbereich war nahezu durchgerostet.

Foto Nr. 65, stark verschlissenes Ruderhaus-Maschinenraum-Ensemble

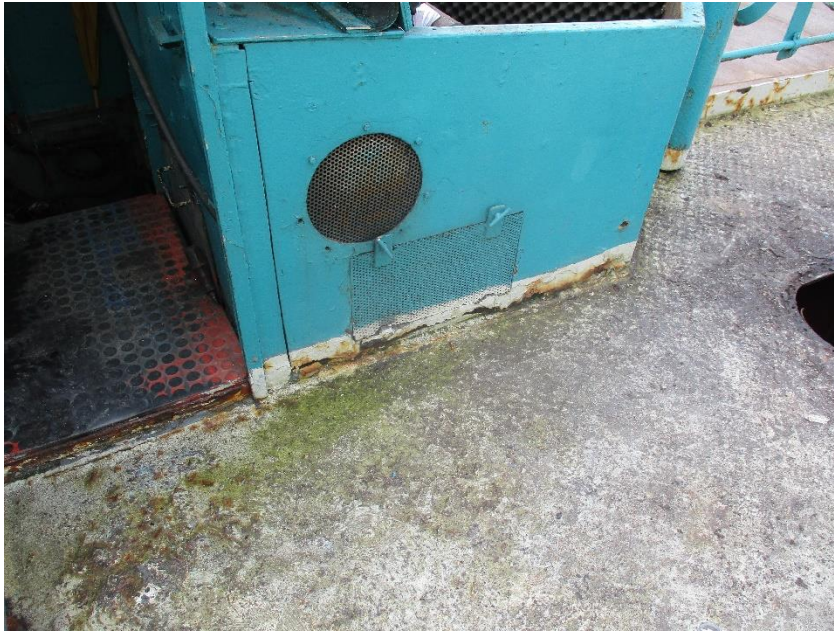
Foto Nr. 66, abgerostete Schottwand des Maschinenraumes auf dem Fahrbahndeck

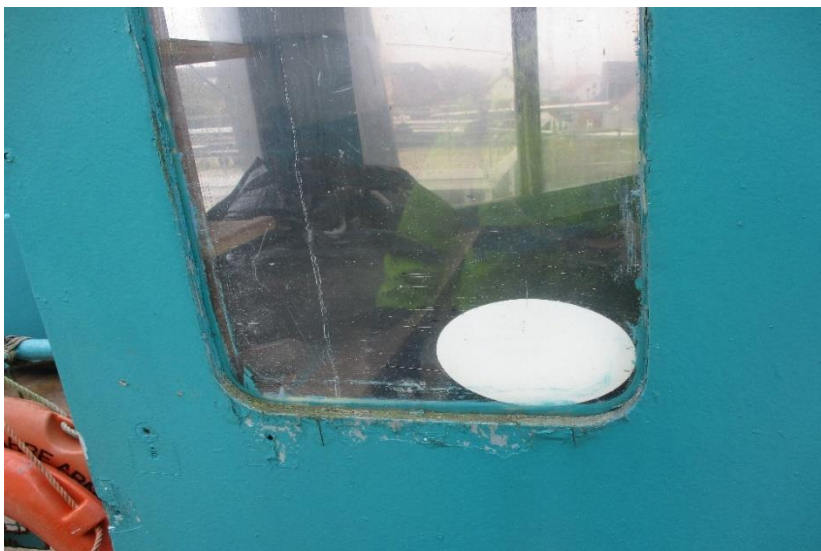
Die in Richtung Fahrbahndeck weisenden Holz-Ruderhauswände sowie die hölzerne Brückenhaustür waren durch Ausbrücke und Kantenschäden gekennzeichnet.

Unterhalb der Fenster war das Holz rissig und löste sich streifenförmig ab, da hier über viele Jahre Wasser stirnseitig eingedrungen war.

Foto Nr. 71, eingetrübtes Brückentürfenster in sich auflösender Holztür

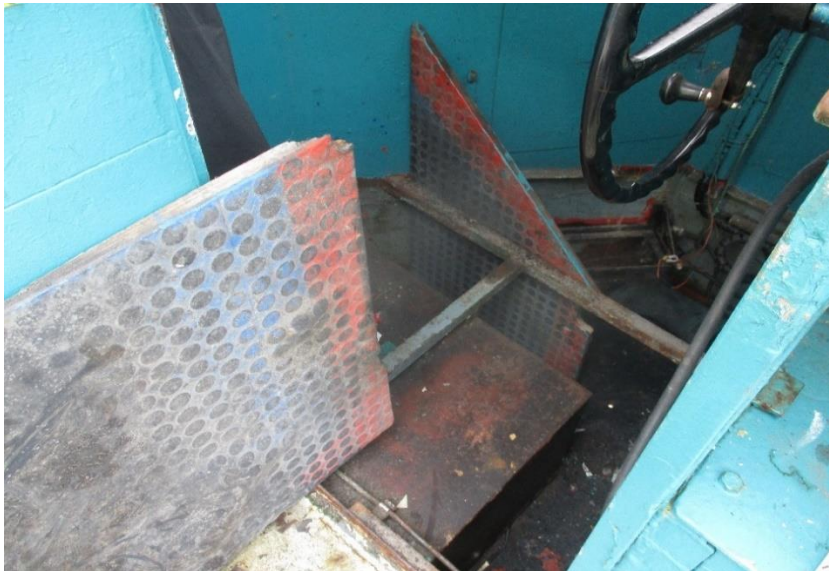
Der herausnehmbare Holzboden samt Linoleumbelag befanden sich ebenso wie die mehrfach übermalten Innenwände in einem schäbigen, unansehnlichen Zustand.

Die darunter liegenden Nischen für den Dieseltank und die Batterien waren durch Jahrzehnte alten Dreck stark verschmutzt.

Foto Nr. 79, verschmutzter und verschlissener Boden im Steuerhaus

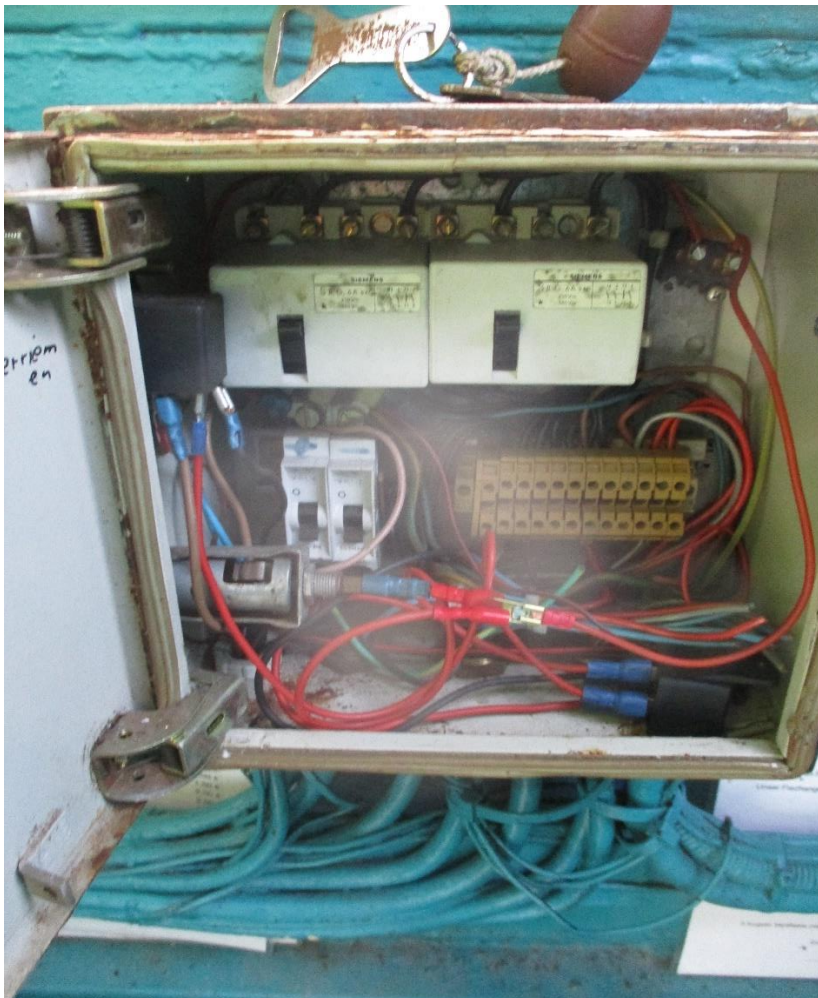
Die gesamte Gleichstromelektrik des Schiffes, welche sich im Steuerhaus im dort aufgehängten Schaltschrank bündelt, war über die letzten Jahre mehrfach ergänzt und umgebaut worden, was mittlerweile einen fachmännischen Anspruch fehlen lässt und zudem ein Sicherheitsrisiko in Bezug auf Kurzschlüsse und Brandentwicklung darstellt.

Foto Nr. 82, defizitäre Gleichspannungsverteilung für Licht und weitere Verbraucher wie Typhoon und Wechselrichter

Die E-Technik muss ausgehend von den benötigten Verbrauchern von einer separaten Verbraucher-Batterie gespeist werden.

Der Motorstarter muss durch eine separate Batterie gespeist werden.

Sämtliche Kabel sind gebündelt zu verlegen und die aufgelegten Kabel müssen bezeichnet sein. Die E-Versorgung ist für die Stillstandszeiten mit einem Landanschluss und optional mit PV-Elementen auf dem Brückendach auszurüsten. Im Motorbetrieb soll die am Motor angebrachte Lichtmaschine die Batterien laden. Eine Batterie-Ladezustandsanzeige ist vorzusehen.

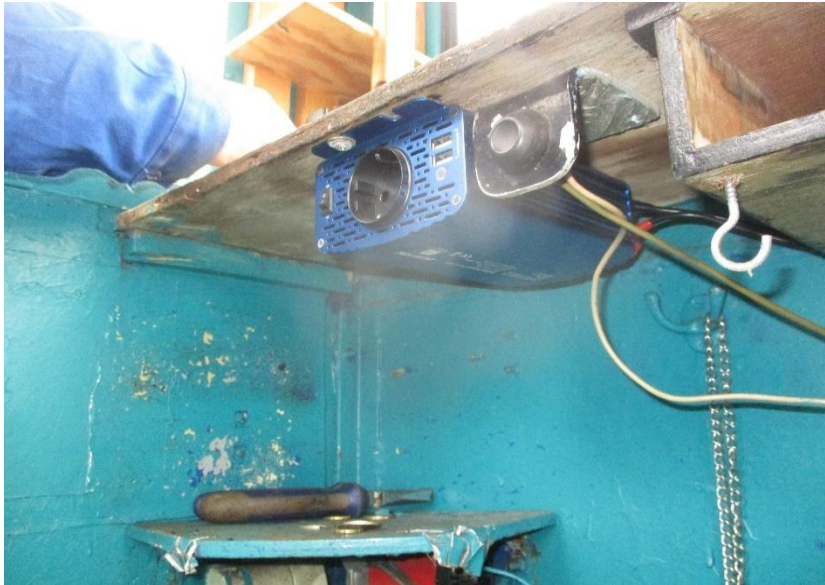
Foto Nr. 85, Wechselrichter für Wechselspannungsgeräte mit geringer Leistung

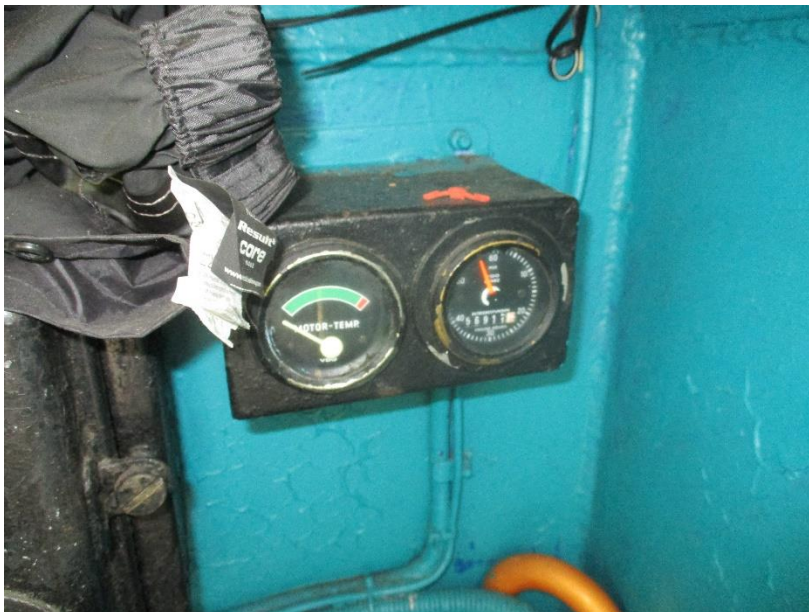
Die Überwachung des luftgekühlten Antriebsmotors ist ebenso überschaubar. Diese besteht lediglich aus einer Öltemperaturanzeige.

Foto Nr. 87, jetzige Motorüberwachung

Als Alarime sollten Öldruck, Öltemperatur sowie die Lufttemperatur im Maschinenraum vorgesehen werden.

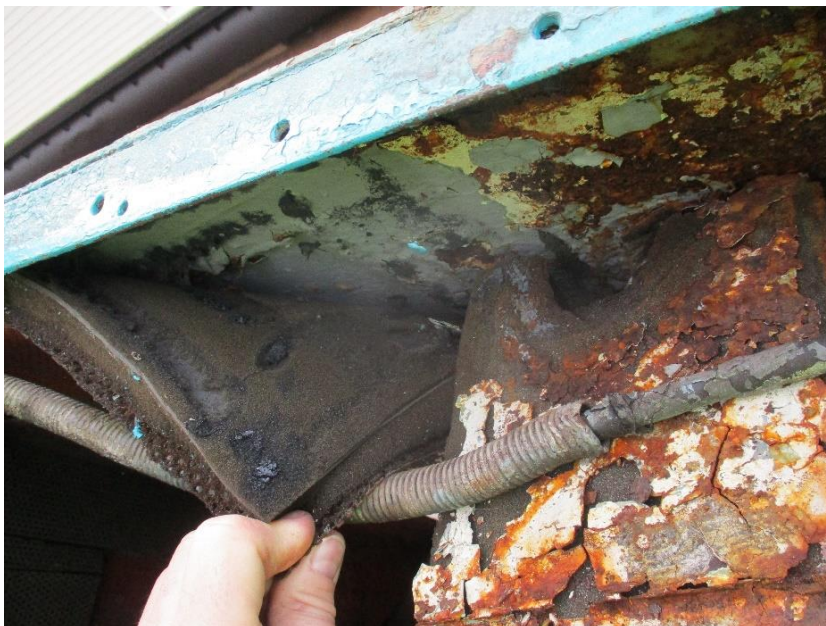
Die Schallisolierung älterer Bauart und mit wenig Schallabsorptionsgrad löste sich großflächig von den Schotten ab. Diese waren unterhalb der Isolierung auch von innen, also vom Motorraum her, stark korrodiert.

Foto Nr. 92, sich von verrosteten Maschinenrauminnenwände ablösende Schallisolierung

Der gesamte Maschinenraum muss mit einer zugelassenen und wirksamen Schall- und Brandschutzisolierung (z.B. Prometech Double 45mm) nahtlos ausgekleidet werden.  
Die Wartungsklappe ist weiterhin vorzusehen.

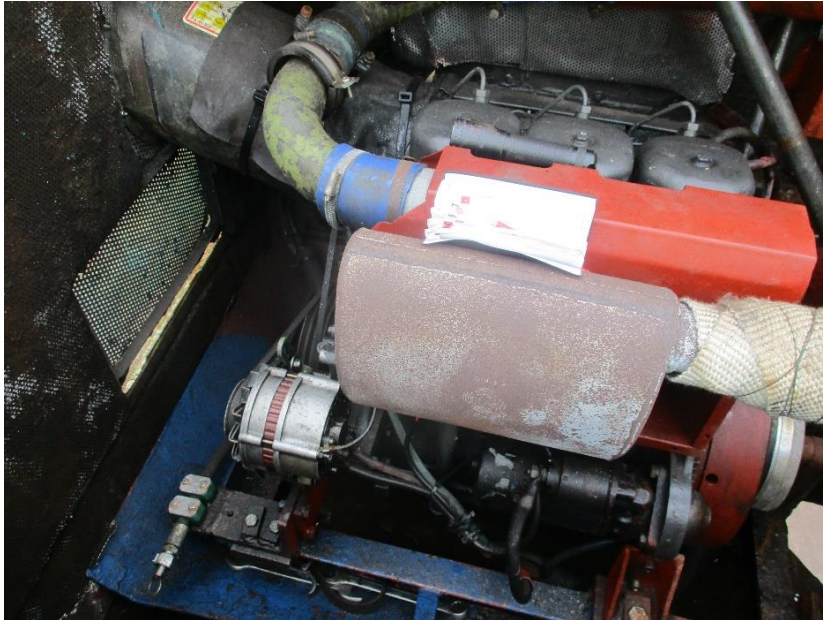
Der Motor war ölig und in der Auffangwanne unter dem Motor befand sich eine größere Menge eines Öl-Wassergemisches.

Der gesamte luftgekühlte Motor war im Bereich der Kühlrippen am Zylinder stark mit Schmutz zugesetzt, was die Luftkühlleistung des Motors verringert hatte.

Foto Nr. 93, verschmutzter, öliger Motor

Diese Zonen des Motors sind reinlich zu halten, um Wärmekonvektion und Wärmeabstrahlung des Aggregates gewährleisten zu können, damit eine Überhitzung des Antriebs mit der Folge eines Kolbenfressers vermieden wird.

Der Antriebsmotor sowie der Steuerruderpropeller ist aus dem Maschinenraum auszubauen. Beide Komponenten sind einer Grundüberholung zu unterziehen.

Für den Motor sind die Zylindereinheiten und die Ölpumpe zu erneuern und die Einspritzpumpe sowie das Gebläse zu überholen. Das Abgasrohr ist vollständig und fachgerecht zu isolieren. Das Luftansaugrohr samt Ansaugfilter und Schalldämpferfunktion ist zu erneuern.

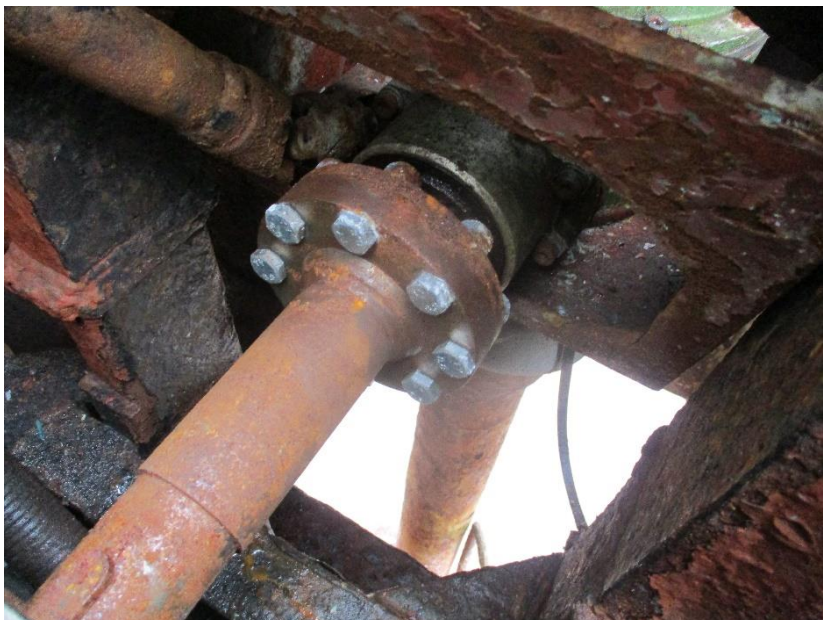
Die Antriebswelle samt Flanschen war korrodiert, aber die zwischen Motorwelle und Eingangsflansch des SRPs verbaute elastische Kupplung der Fa. Reich war optisch in Ordnung.

Foto Nr. 97, verrostete Antriebswelle und verzinkte Schrauben am Eingang des SRPs

| Antriebswelle entrostet, Kupplung befunden, aus- und einbauen, hierbei Motor ausrichten | 600,00 € | 75,00 € |

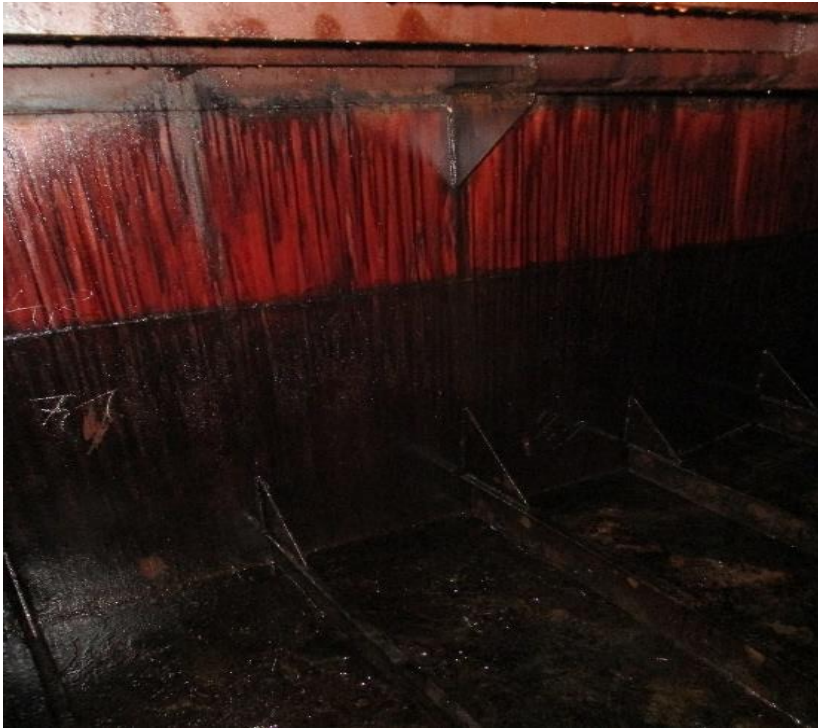
Die Leerzellen wiesen innen einen tadellosen Zustand auf und waren mittels Haftöl sehr gut konserviert worden.

Querschotten: unten 7,1 mm / oben 4,8 mm

Foto Nr. 115, intakte Leerzelle mittschiffs vorn Stb. Seite, Blick aufs Querschott

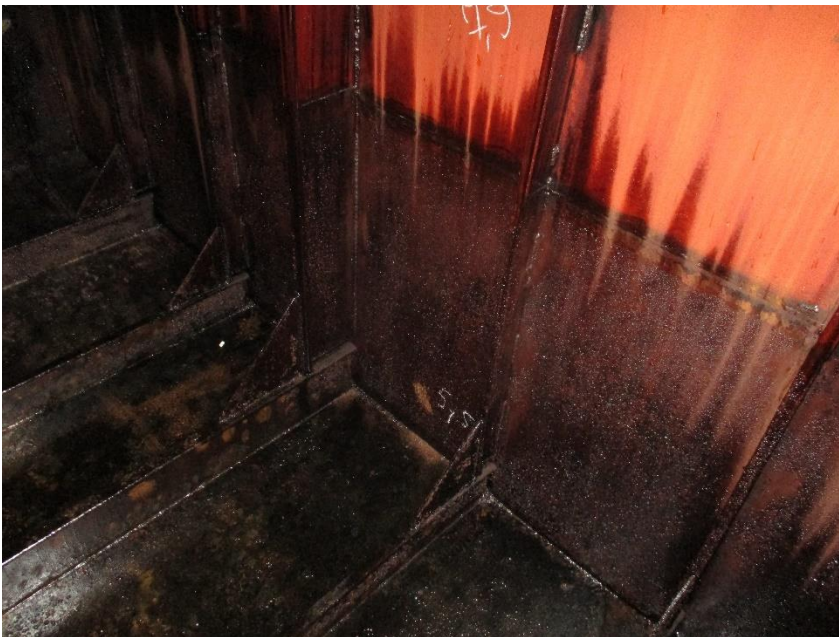
Außenhaut: unten 5,5 mm / oben 7,9 mm

Foto Nr. 117, intakte Leerzelle mittschiffs achtern Stb. Seite, Blick auf die Außenhaut  
(siehe Fotos Nr. 110 bis 118)
